**COMUNE SAN GIORGIO DELLE PERTICHE - MUNICIPIO**

1 - COMUNE SAN GIORGIO DELLE PERTICHE - municipio

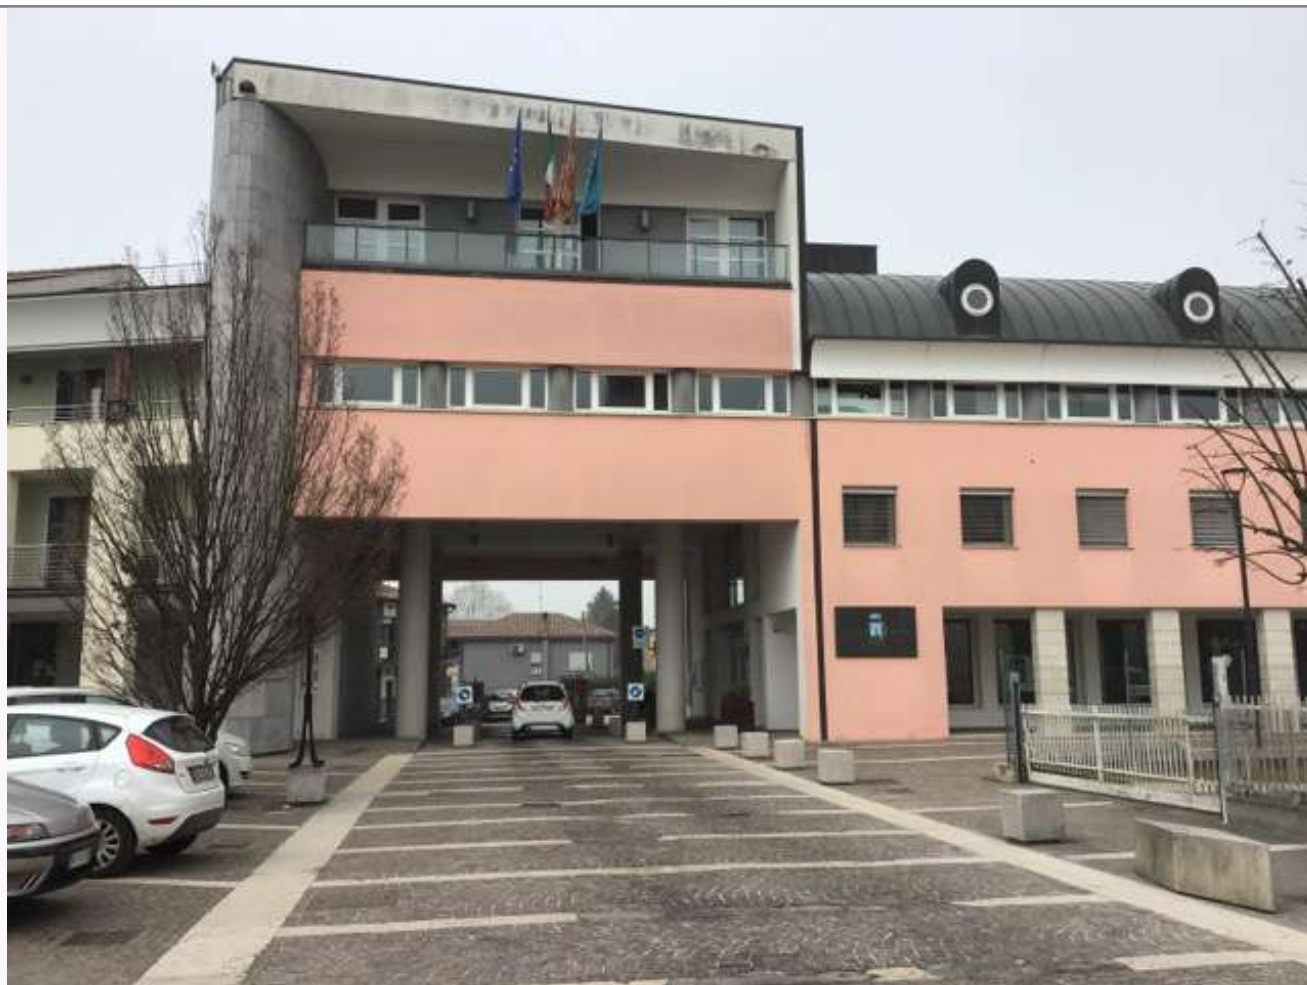
Il municipio risulta un edificio di recente realizzazione del 2011, sito al centro di San Giorgio delle Pertiche. Il fabbricato si sviluppa fuori terra su quattro livelli, ognuno dei quali accessibile mediante un ascensore (a parte un soppalco sopra un ufficio al terzo piano).

Presenta servizi igienici accessibili che necessitano di alcune migliorie per rispettare la normativa.

La maggiore criticità è rappresentata dalle segnaletiche tattili per i non vedenti, completamente assenti.

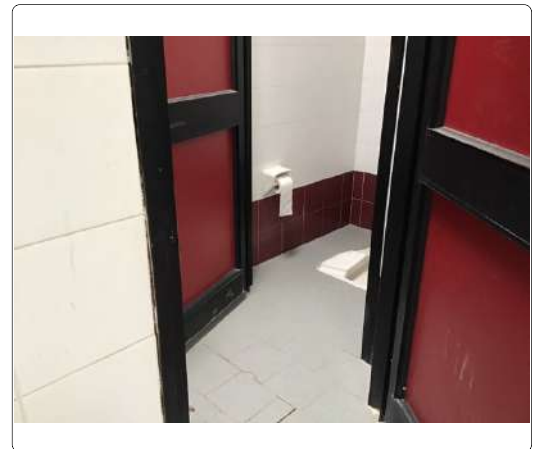
Note integrative:

Data rilievo  
11/03/2021COD.  
INT.**24-6**Criticità rilevata  
bagno accessibile: assenza

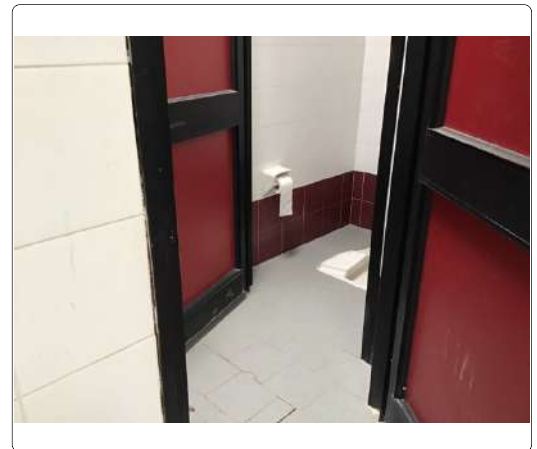
Data rilievo  
11/03/2021COD.  
INT.**24-19**Criticità rilevata  
bagno accessibile: assenza
