# Via Roma

## 1 - Via Roma

# Fascicolo spazio urbano

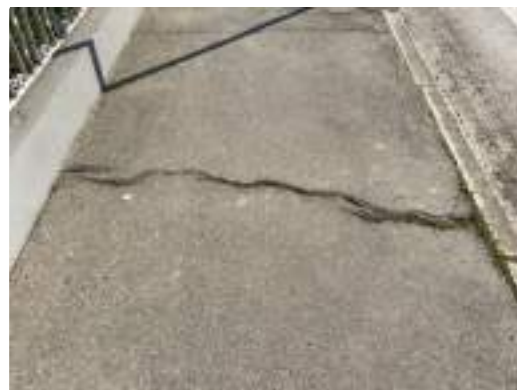
**Foto del rilievo**

Pavimentazione con **sconnessioni**  
**dovute alle fugature**

**Rifacimento della fugatura** tramite asportazione materiale eventualmente sporgente e ripristino materiale dove mancante, con stilatura adeguata al fine di ottenere perfetta complanarietà tra gli elementi costituenti la pavimentazione.

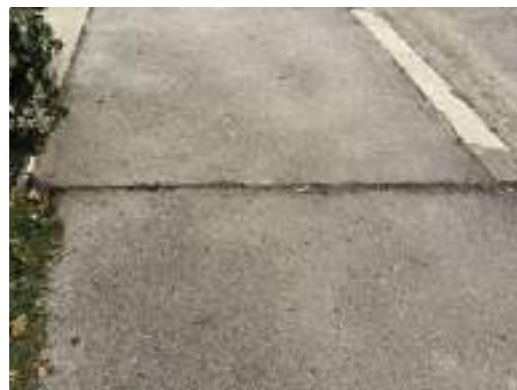
**Foto del rilievo**

Pavimentazione con **sconnessioni**  
**dovute alle fugature**

**Rifacimento della fugatura** tramite asportazione materiale eventualmente sporgente e ripristino materiale dove mancante, con stilatura adeguata al fine di ottenere perfetta complanarietà tra gli elementi costituenti la pavimentazione.

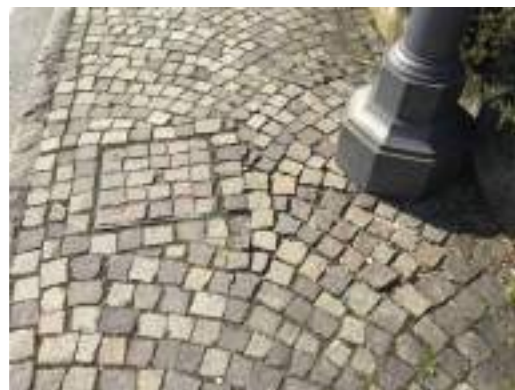
**Foto del rilievo**

Pavimentazione con **sconnessioni dovute alle fugature**

**Rifacimento della fugatura** tramite asportazione materiale eventualmente sporgente e ripristino materiale dove mancante, con stilatura adeguata al fine di ottenere perfetta complanarietà tra gli elementi costituenti la pavimentazione.

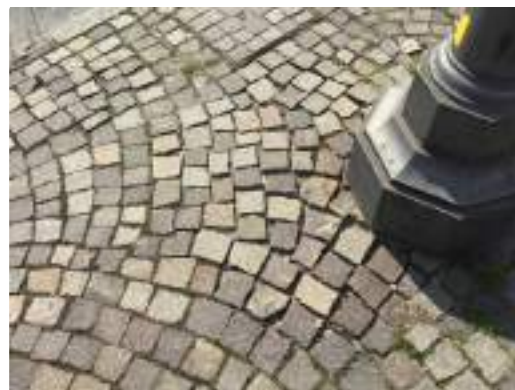
## Foto del rilievo

Pavimentazione con **sconnessioni**  
**dovute alle fugature**

**Rifacimento della fugatura** tramite asportazione materiale eventualmente sporgente e ripristino materiale dove mancante, con stilatura adeguata al fine di ottenere perfetta complanarietà tra gli elementi costituenti la pavimentazione.

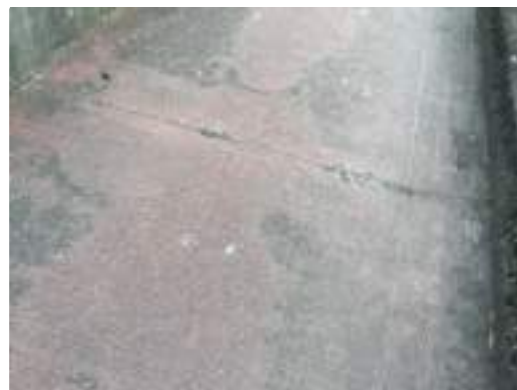
Foto del rilievo

Pavimentazione con **sconnessioni**  
**dovute alle fugature**

**Rifacimento della fugatura** tramite asportazione materiale eventualmente sporgente e ripristino materiale dove mancante, con stilatura adeguata al fine di ottenere perfetta complanarietà tra gli elementi costituenti la pavimentazione.

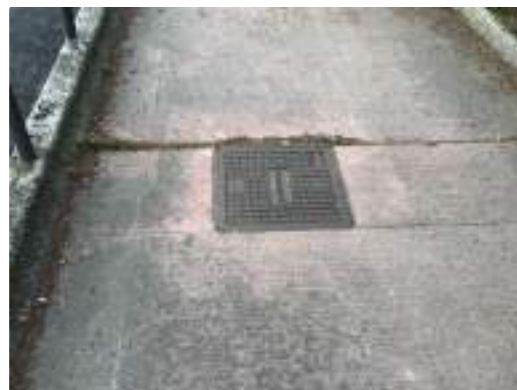
Foto del rilievo

Pavimentazione con **sconnessioni**  
**dovute alle fugature**

**Rifacimento della fugatura** tramite asportazione materiale eventualmente sporgente e ripristino materiale dove mancante, con stilatura adeguata al fine di ottenere perfetta complanarietà tra gli elementi costituenti la pavimentazione.

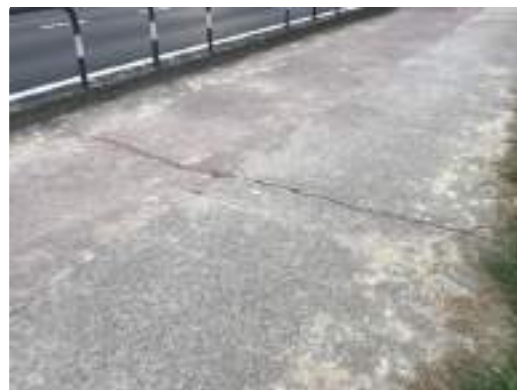
**Foto del rilievo**

Pavimentazione con **sconnessioni dovute alle fugature**

**Rifacimento della fugatura** tramite asportazione materiale eventualmente sporgente e ripristino materiale dove mancante, con stilatura adeguata al fine di ottenere perfetta complanarietà tra gli elementi costituenti la pavimentazione.

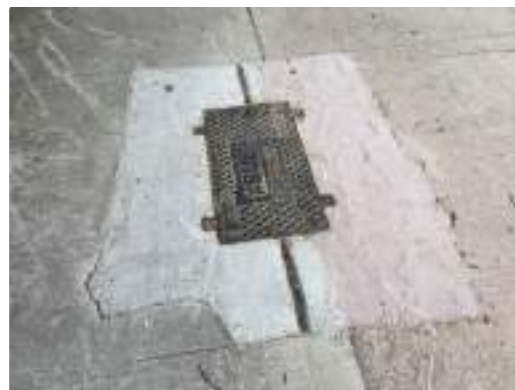
## Foto del rilievo

Pavimentazione con **sconnessioni**  
**dovute alle fugature**

**Rifacimento della fugatura** tramite asportazione materiale eventualmente sporgente e ripristino materiale dove mancante, con stilatura adeguata al fine di ottenere perfetta complanarietà tra gli elementi costituenti la pavimentazione.

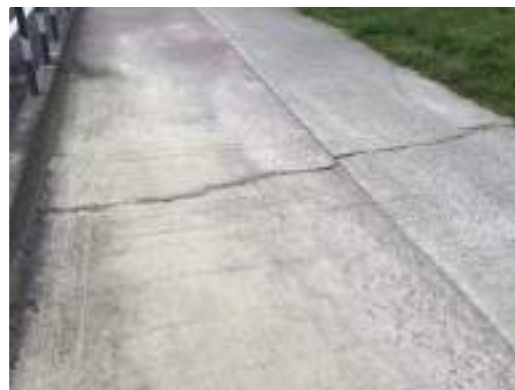
## Foto del rilievo

Pavimentazione con **sconnessioni**  
**dovute alle fugature**

**Rifacimento della fugatura** tramite asportazione materiale eventualmente sporgente e ripristino materiale dove mancante, con stilatura adeguata al fine di ottenere perfetta complanarietà tra gli elementi costituenti la pavimentazione.

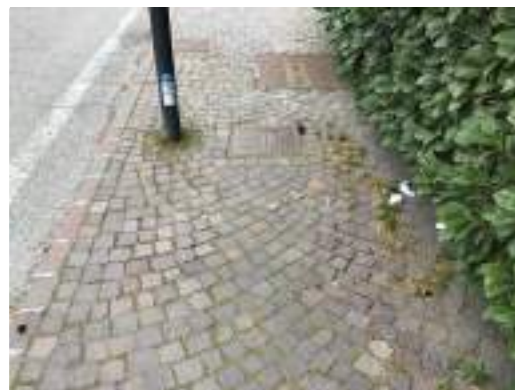
**Foto del rilievo**

Pavimentazione con **sconnessioni dovute alle fugature**

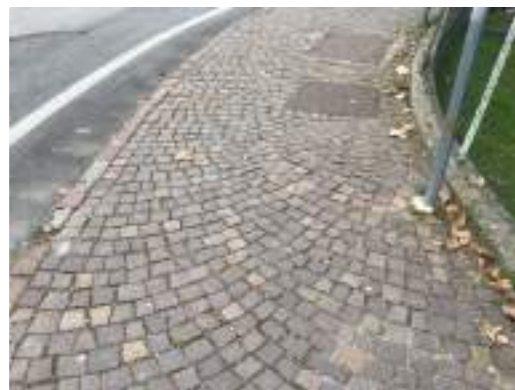
## Foto del rilievo

Pavimentazione con **sconnessioni**  
**dovute alle fugature**

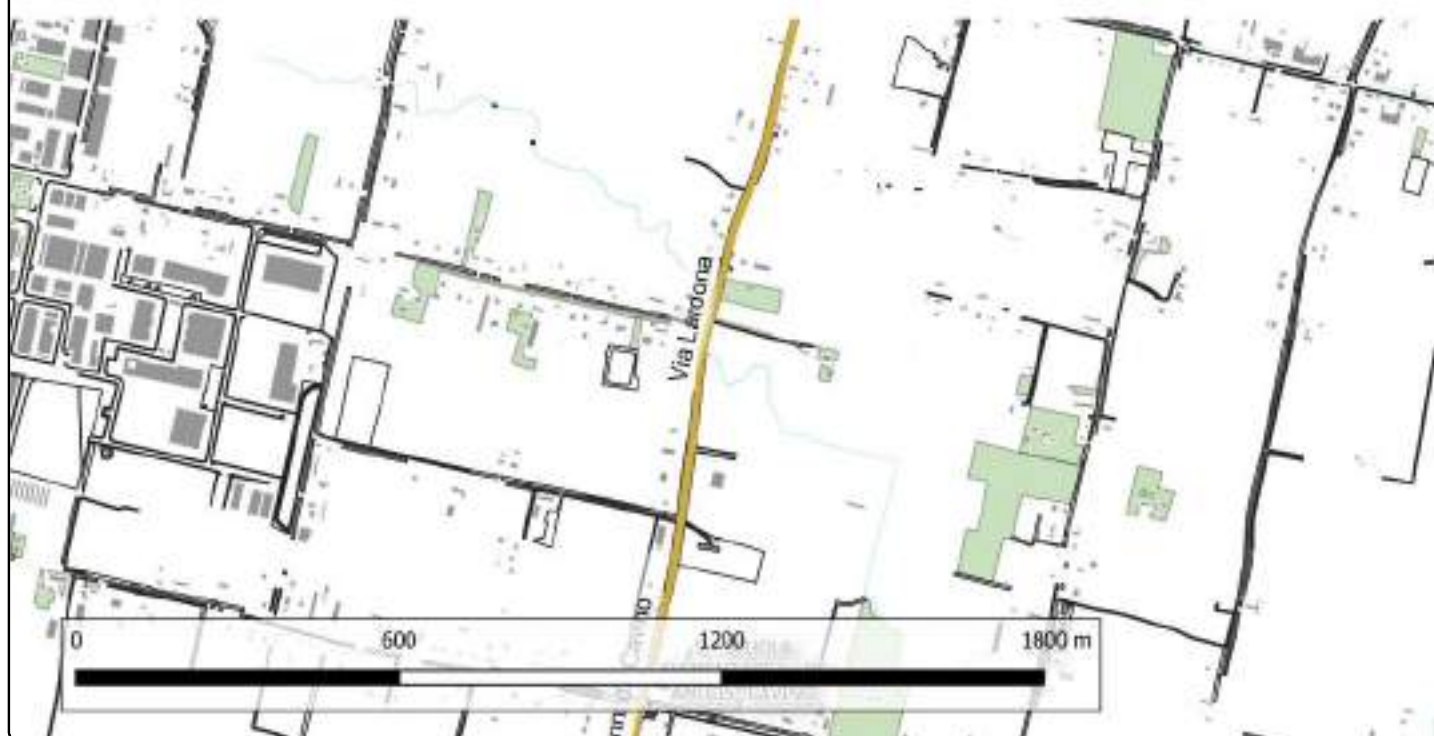
2 - Via Lardona

Via Lardona è priva di percorsi pedonali protetti in entrambi i lati. La strada serve solamente qualche casa isolata e raggiunge le scuole di Cavino dove insiste una scuola e la farmacia. Attraverso il tombamento di un fosso si potrebbe prevedere la realizzazione di un nuovo marciapiede; sarà l'Amministrazione a decidere se sia un intervento utile o no.

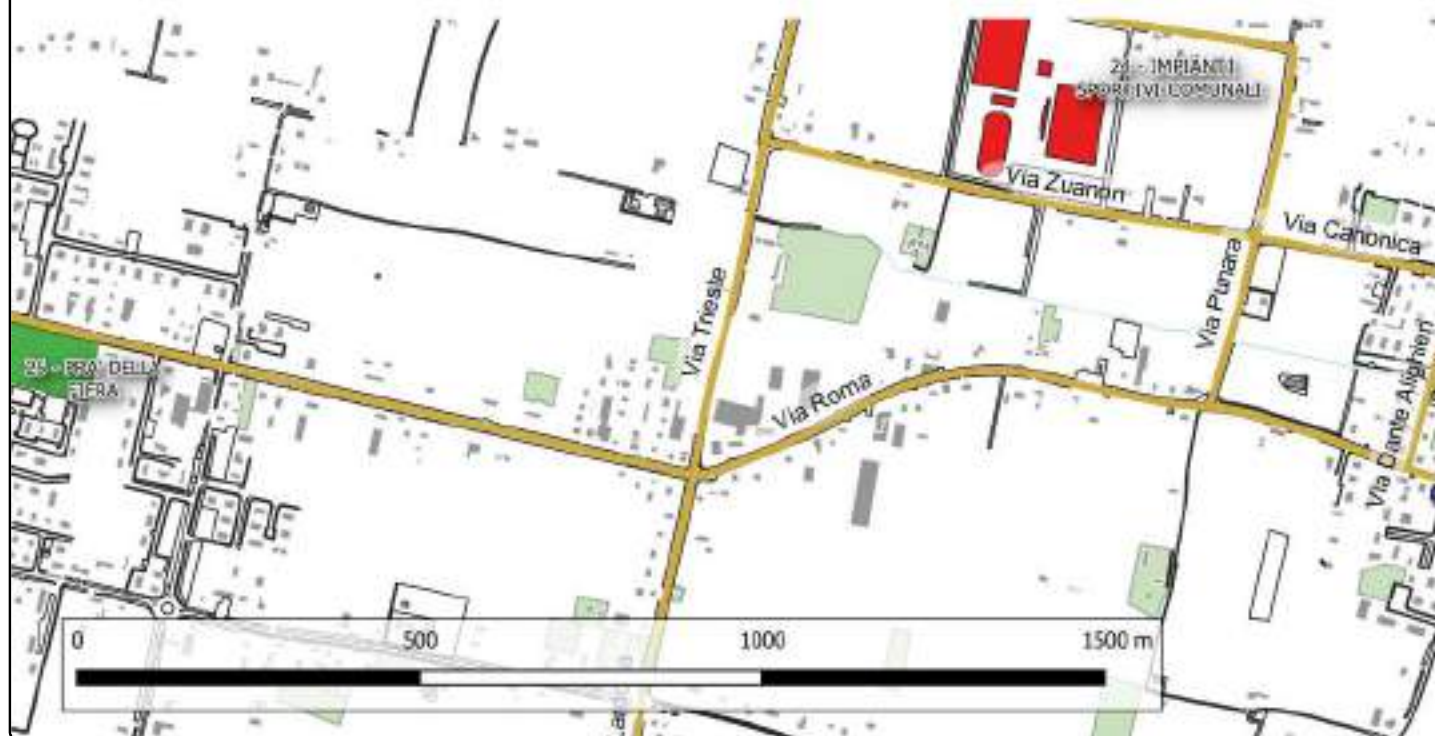
## 4 - Via Trieste

Un lungo tratto di via Trieste, verso Cavino, non presenta percorso pedonale protetto, se ne consiglia la realizzazione di uno protetto, a raso, sul lato maggiormente tombato. Anche per il tratto verso via Buso e Parco Guizze la situazione è analoga: assenza di percorso pedonale protetto con l'ipotesi di realizzazione di uno nuovo tombando il fosso.

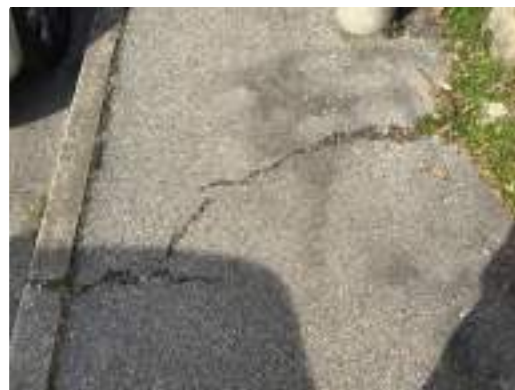
**Foto del rilievo**

Pavimentazione con **sconnessioni dovute alle fugature**

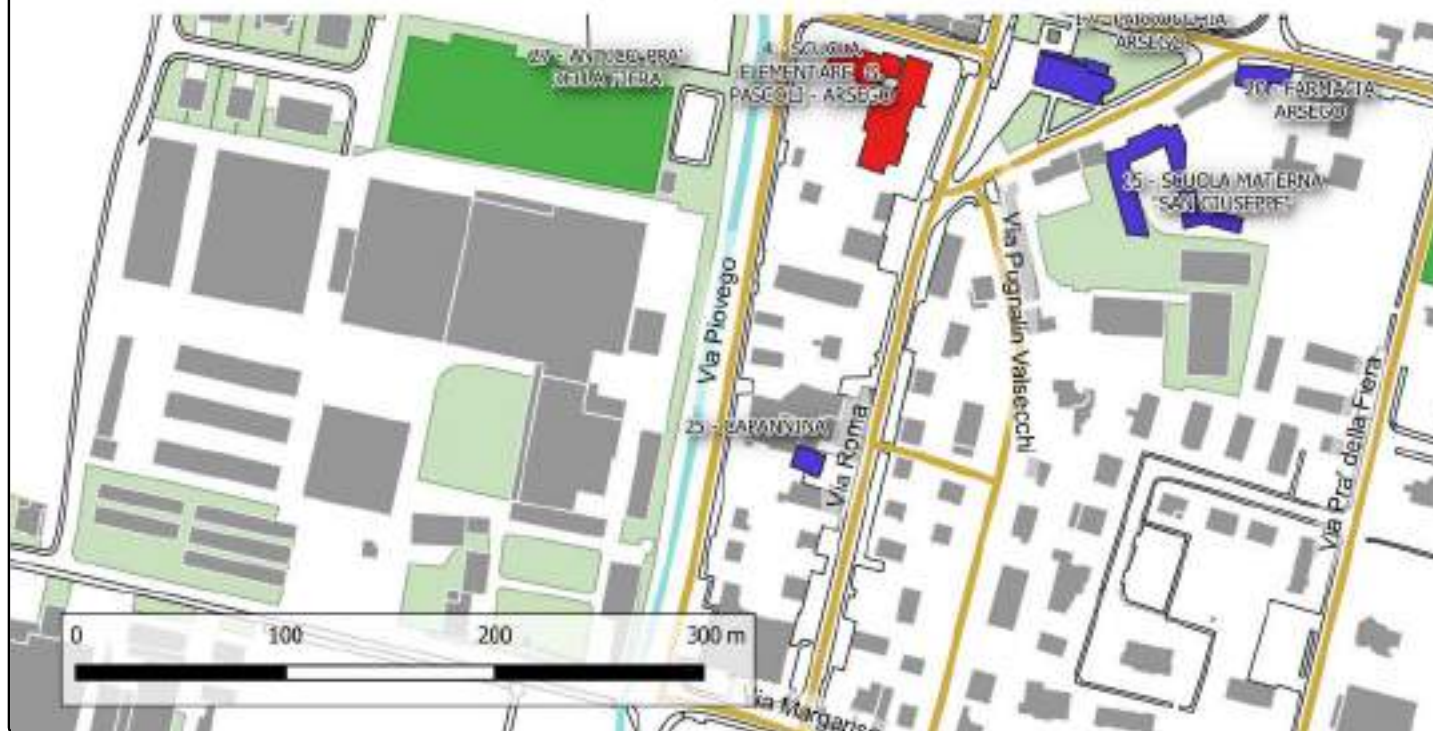
## 10 - Via Piovego

Via Piovego è una strada molto lunga che funge da confine per la frazione di Arsego. Il P.E.B.A. ne prende in considerazione solo un breve tratto. È una strada ad alta intensità di traffico veicolare. L'ostacolo principale è rappresentato dalla recinzione di un'abitazione privata che occupa la sede del percorso pedonale protetto, per la quale andrà valutata la possibilità di effettuare un esproprio.

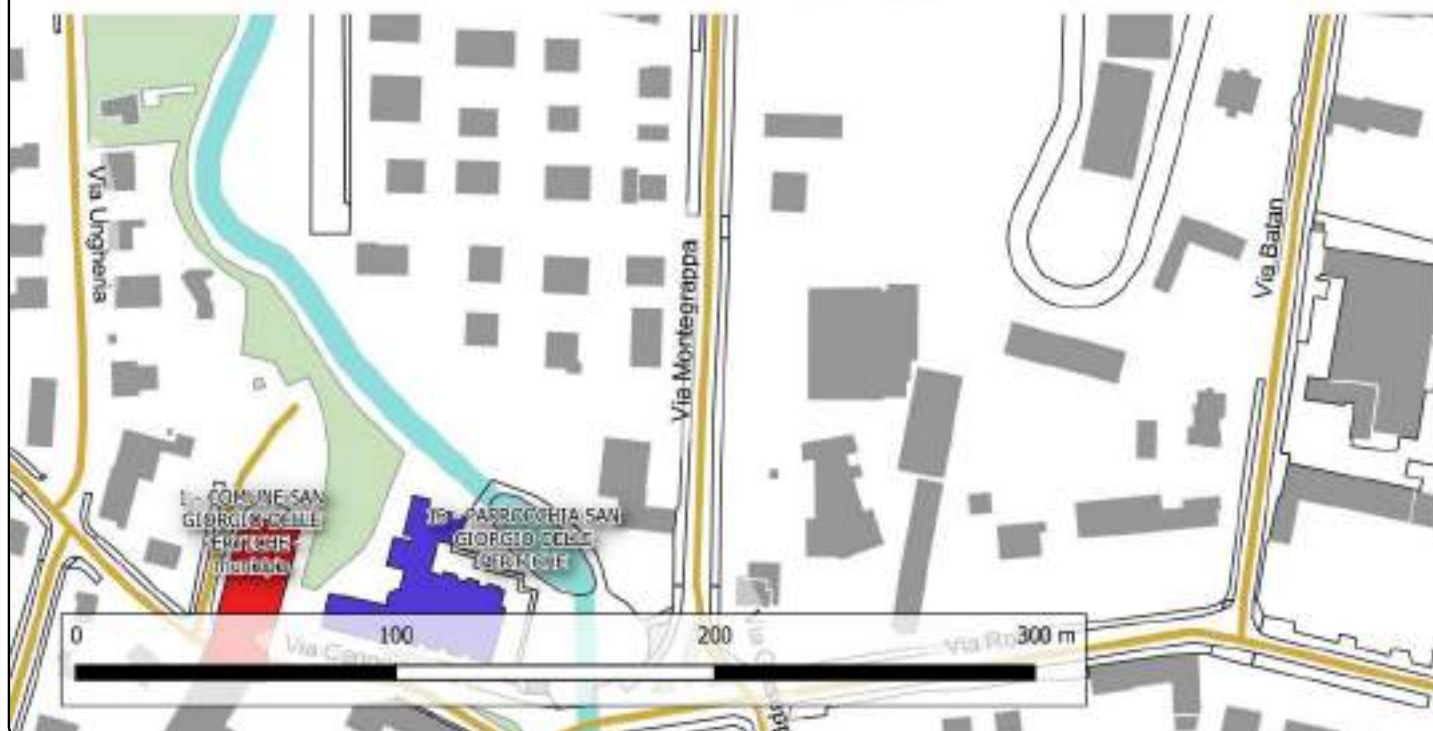
16 - Via Montegrappa

La via presenta un percorso pedonale protetto su entrambi i lati.  
Per un breve tratto del marciapiede presenta una pendenza trasversale importante.

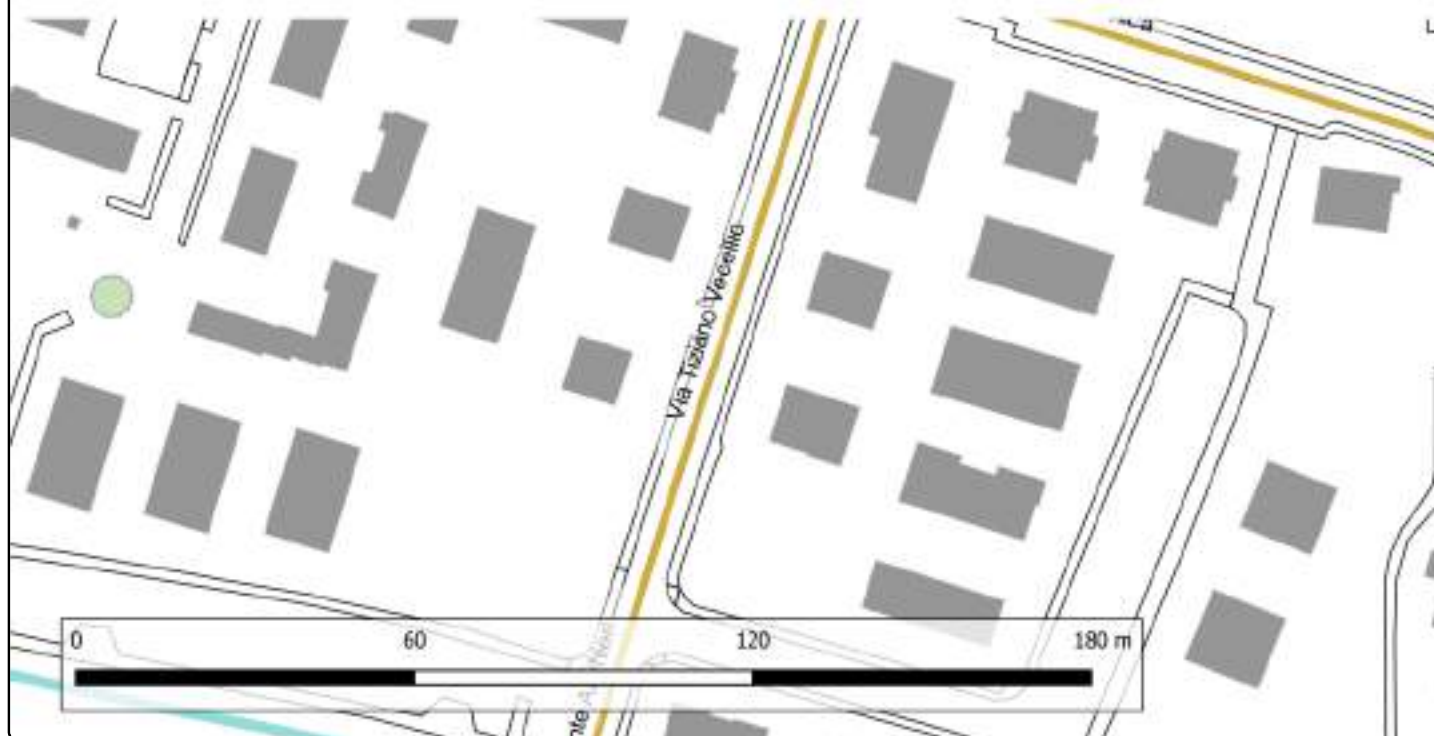
22 - Via Tiziano Vecellio

La via é residenziale e presenta un percorso pedonale protetto a raso in entrambi i lati. Ci sono alcuni raccordi e passi carrai da migliorare.

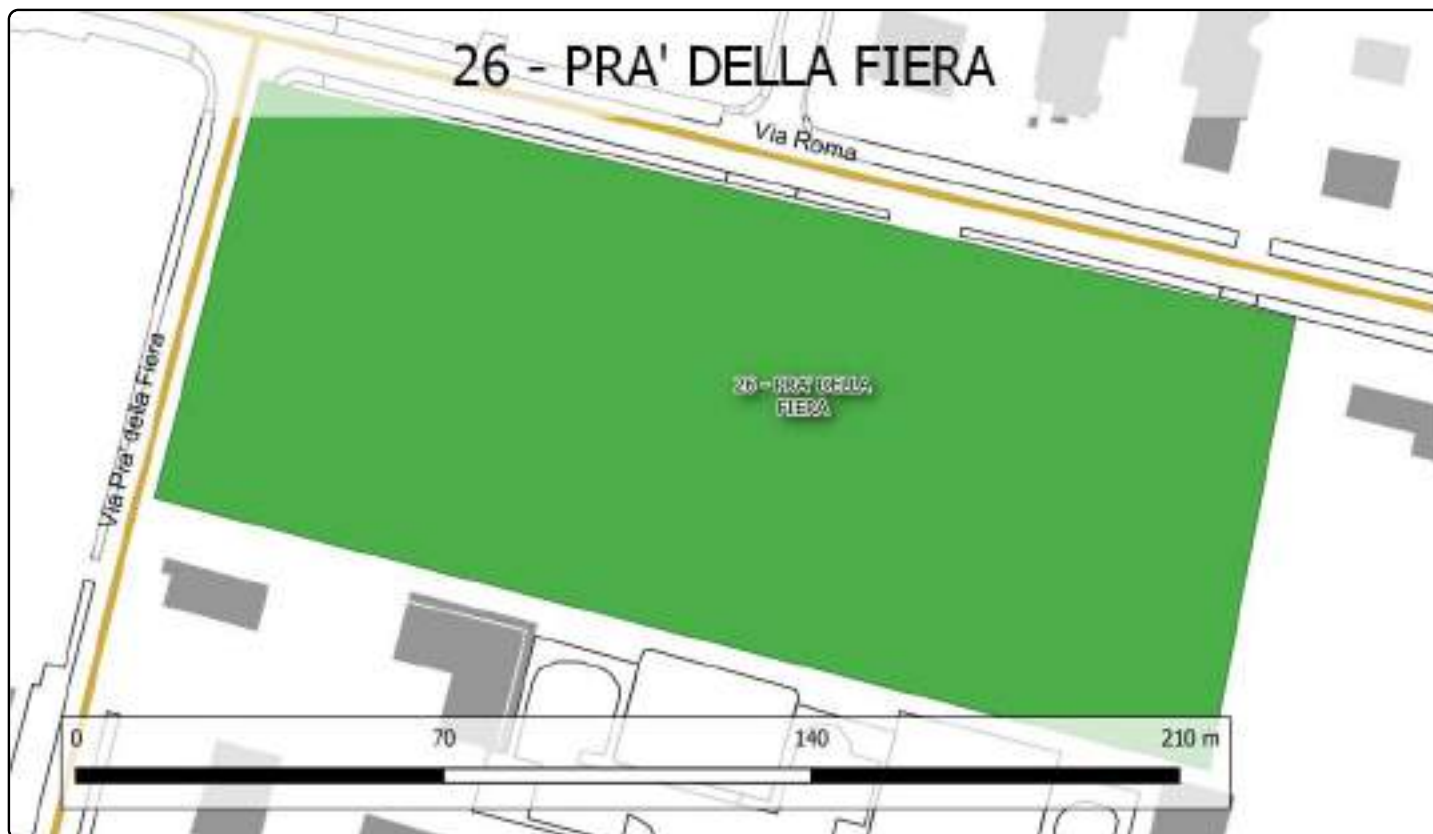
Si tratta di un grande spazio verde libero, senza edifici, con all'interno dei percorsi principalmente formati da ghiaio non ben compattato con diverse sconnessioni. Non risulta chiaro se questi siano pedonali o meno. Si ipotizza che lo spazio venga utilizzato per lo svolgimento di eventi fieristici; si nota durante le fasi di rilievo che viene frequentato dagli abitanti per svolgere delle passeggiate.

I percorsi in ghiaio sono delimitati dalle zone di prato da delle cordone in cemento.

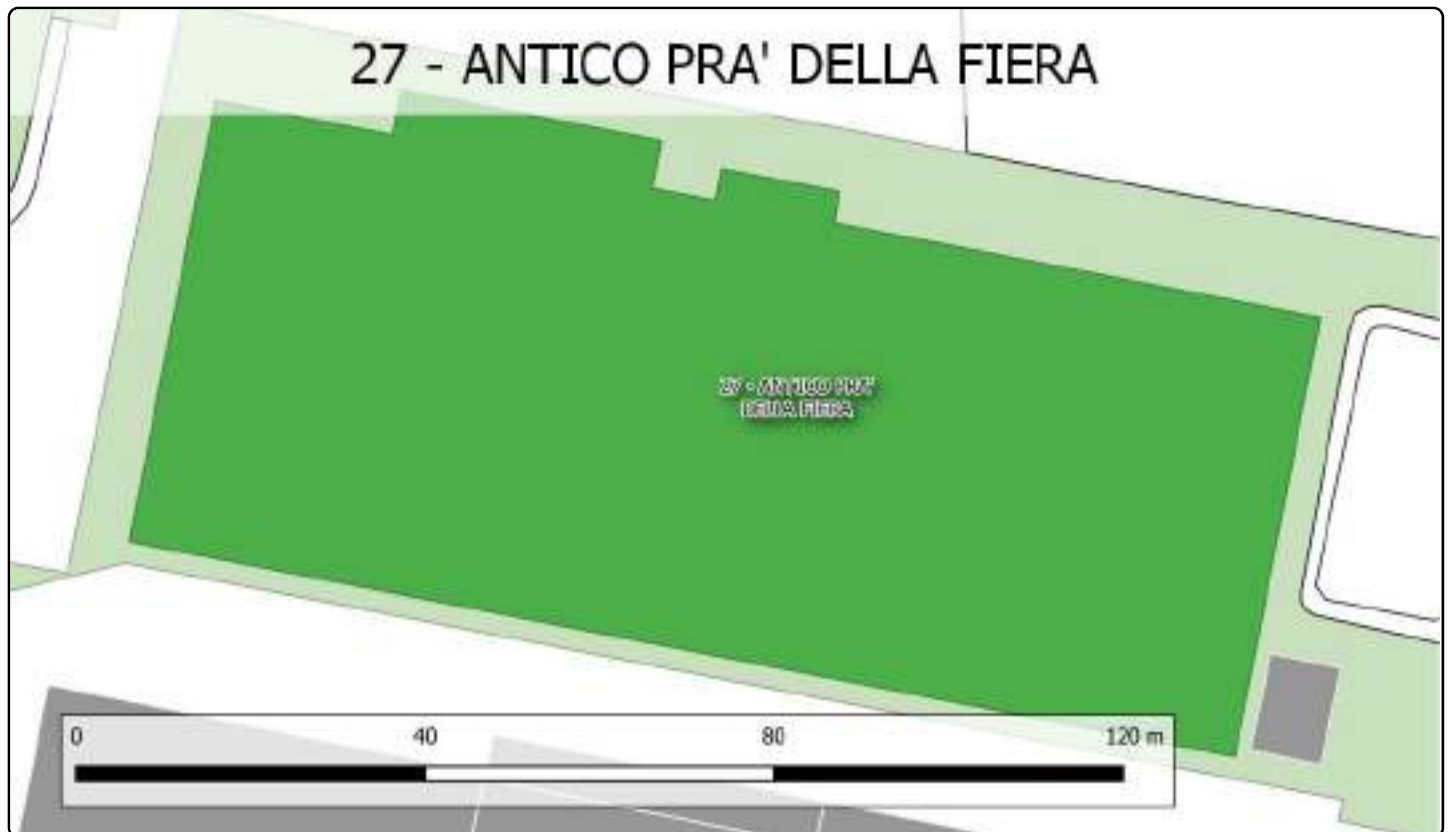
Si tratta di un grande spazio con un viale centrale formato da massetto autobloccante con un buono stato di conservazione. Sono presenti alcuni piccoli pagamenti dovuti a dei pozzetti che però non pregiudicano la percorribilità nel complesso è presente un'area verde abbia in parte sistemata con ghiaio e terra battuta in parte il viale è presente una parco giochi per bambini e la pavimentazione in domanti trauma e nel complesso in buono stato anche se alcune mattonelle sono un po' mosse.
