**COMUNE SAN GIORGIO DELLE PERTICHE - MUNICIPIO**

1 - COMUNE SAN GIORGIO DELLE PERTICHE - municipio

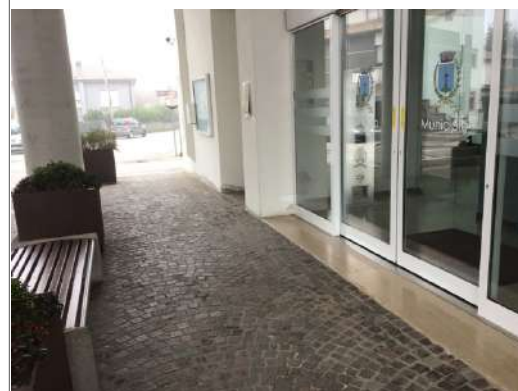
1-1

**Assenza** di segnalazione **tattilo-plantare** come linea guida all'orientamento delle persone non vedenti

Ingresso

Inserimento di segnalazione tattile costituita da fascia di larghezza 60 cm trattata a righe parallele con funzione di orientamento o intercettazione di un servizio pubblico.

**Tipo LogesVetEvolution  
PVC**

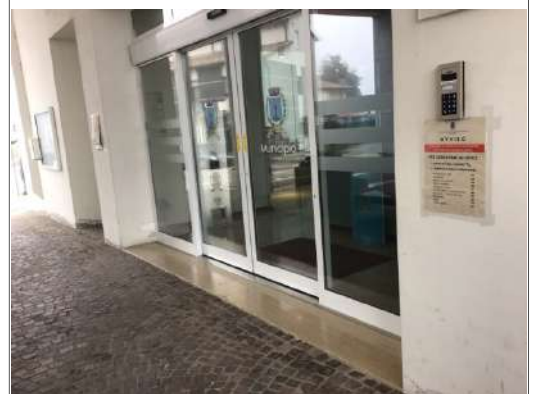
1-2

Assenza di segnaletica informativa e di orientamento su supporto

Ingresso

Installazione di mappa tattile quale rappresentazione in rilievo della planimetria di un ambiente, con l'indicazione dei principali punti di riferimento utili agli utenti dell'edificio o dello spazio. Deve risultare di facile lettura visiva, tramite forte contrasto cromatico e facile percezione tattile data dal rilievo, che deve riportare la planimetria e le descrizioni in caratteri Braille e normali.

L'informazione di tipo tattile a parete (verticale) deve essere posizionata ad un'altezza non superiore a cm 150 e non inferiore a cm 130 da terra. Qualora la targa sia collocata orizzontalmente, questa deve avere una inclinazione di 30° ed essere ad una altezza di cm 90 da terra. Per la lettura tattile è sempre consigliabile la disposizione su piano inclinato a 30°.

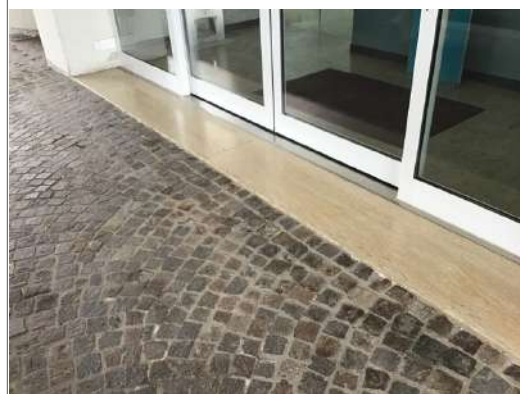
1-3

Dislivello causato da **gradino max 2,5 cm**

Ingresso

**Arrotondamento** dell'angolo mediante fresatura del materiale.

La fresatura può essere una superficie inclinata a 45° oppure arrotondata manualmente con utensile idoneo (raggio di smussatura non inferiore a 1 cm)

**Marmo**

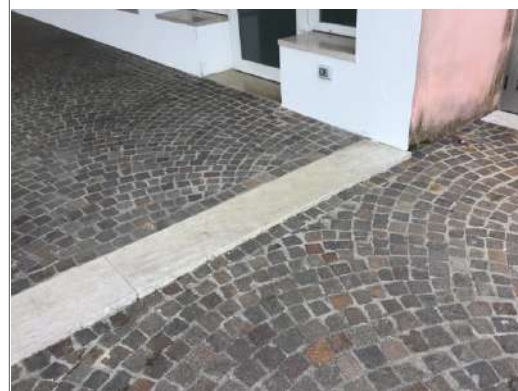
1-4

**Discontinuità** della pavimentazione

Area esterna

Realizzazione di **piccolo raccordo metallico** mediante applicazione di una lamina zigrinata al fine di eliminare il vuoto tra i due piani adiacenti.

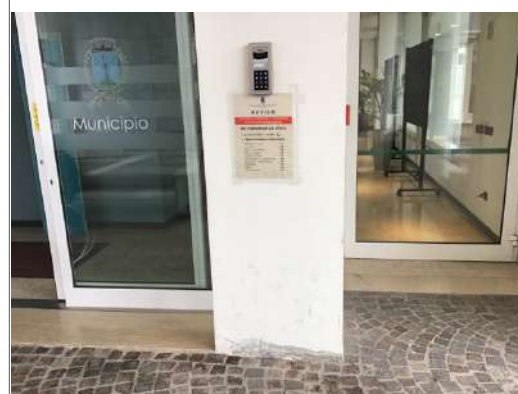
1-5

Campanello di chiamata/citofono: **posizione inadeguata**

Ingresso

**Riposizionamento** del terminale ad un'altezza compresa tra cm 110 e cm 130 dal piano di calpestio.

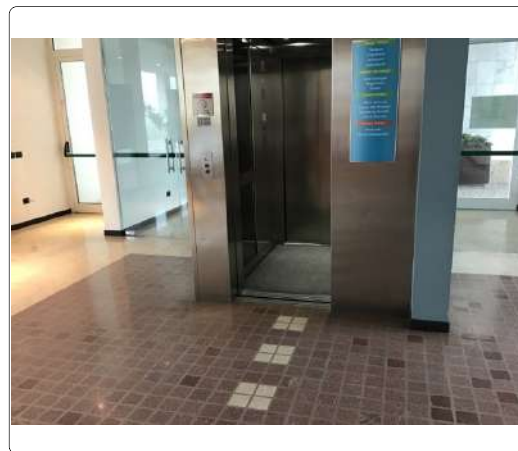
1-6

**Assenza** di segnalazione **tattilo-plantare** come linea guida all'orientamento delle persone non vedenti

Ascensori

Inserimento di segnalazione tattile costituita da fascia di larghezza 60 cm trattata a righe parallele con funzione di orientamento o intercettazione di un servizio pubblico.

**Tipo LogesVetEvolution  
PVC**

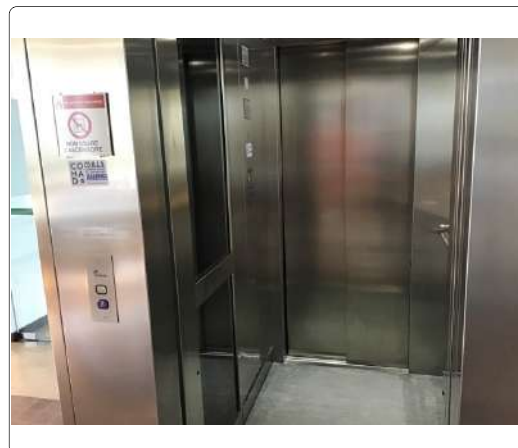
1-7

**Assenza** di impianto di comunicazione

Ascensori

All'interno dell'ascensore sono assenti sistemi di comunicazione con l'esterno.

**Dotare** il servizio rivolto al pubblico di un sistema audio-visivo di comunicazione.

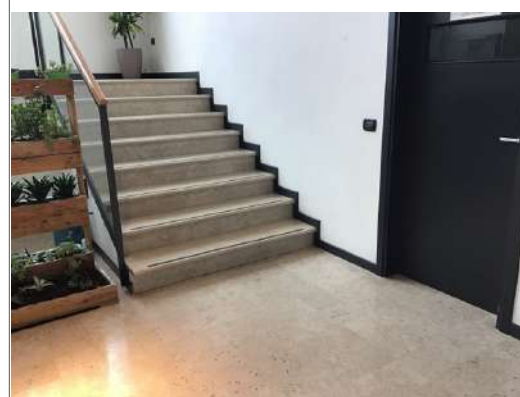
1-8

Segnaletica a pavimento: **assenza**

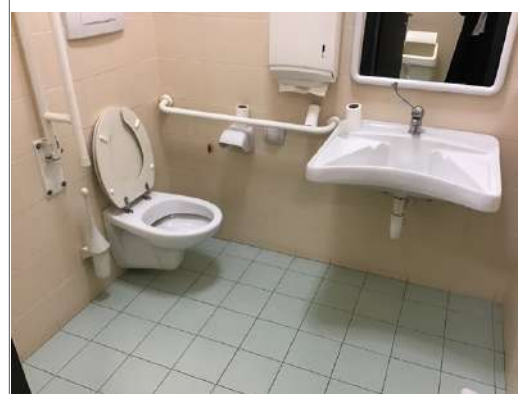
Il sanitario non rispetta la normativa 1428.

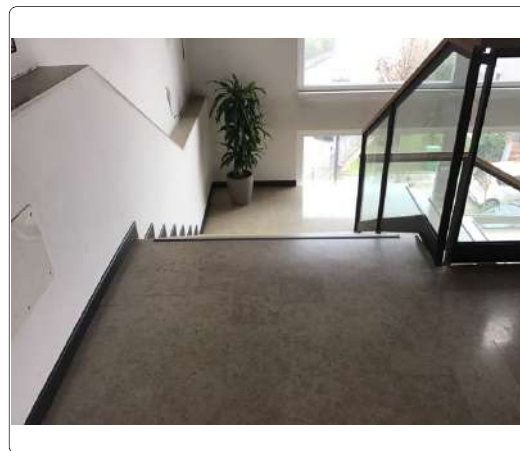
1-26

Criticità rilevata

Segnaletica a pavimento: **assenza**

Localizzazione intervento

Scale

2° Piano

Descrizione dell'intervento

Realizzazione di fascia a pavimento di facile **percezione tattile e visiva**, atta a segnalare **l'inizio e la fine di una rampa scala** a persone non vedenti e ipovedenti.

La fascia tattilo-plantare dovrà essere collocata 20 cm. prima dell'inizio rampa e a 20 cm. dopo fine rampa. La segnaletica dovrà avere una profondità di cm. 60 ed una larghezza pari alla rampa di scale.

Al fine di rafforzare per ragioni di sicurezza e di orientamento l'andamento della o delle rampe di scale, si suggerisce all'inizio e al termine di ogni rampa di inserire una segnaletica tattile sul corrimano

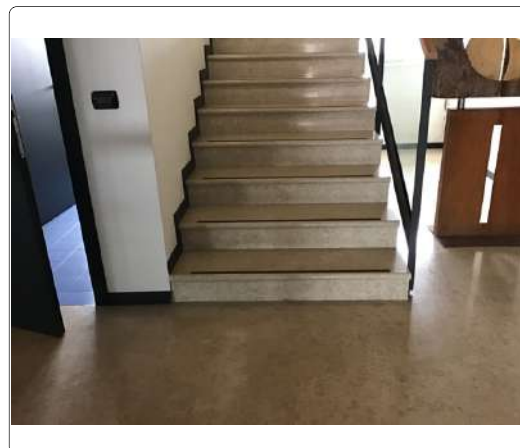
1-27

Criticità rilevata

Corrimano: **assenza/inadeguatezza**

Localizzazione intervento

Scale

2° Piano

Descrizione dell'intervento

**Inserimento** di corrimano: nel caso di un uso da parte di persone adulte il corrimano dovrà avere preferibilmente sezione con diametro di mm 40, nel caso di maggior uso da parte di bambini il diametro non dovrà superare i 30 mm. I corrimani utilizzati da parte degli adulti saranno posti ad un'altezza compresa tra 90 e 100 cm, quelli utilizzati da parte dei bambini andranno posti a un'altezza compresa tra cm 60 e cm 75. In caso di utenza mista si consiglia l'utilizzo di doppio corrimano posto alle due altezze. Il corrimano dovrà essere prolungato di cm 30 oltre il primo e l'ultimo gradino. La distanza tra il corrimano e la parete dovrà essere compresa tra i 4 e i 5 cm. Affinché le mensole di fissaggio al muro non costituiscano ostacolo sarà indispensabile posizionarle sulla parte inferiore del corrimano. Il materiale dovrà assicurare una presa sicura (anti-scivolo) ed essere gradevole al tatto. Il corrimano deve essere sempre presente su entrambi i lati della scala.

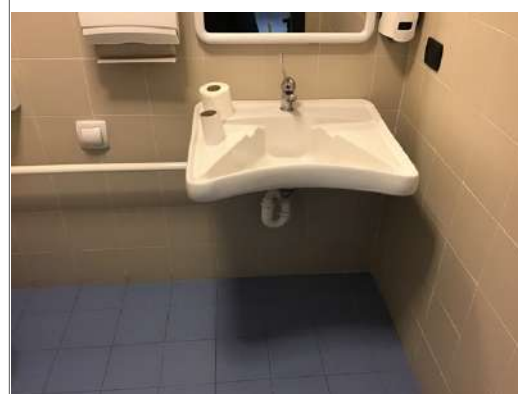
1-29

Criticità rilevata

Maniglione: assenza

Localizzazione intervento

Servizi igienici riservati

2° Piano

Descrizione dell'intervento

Inserimento di maniglione di sostegno, fisso o ribaltabile. Il maniglione sarà posizionato a lato della tazza wc o del bidet, a 40 cm dall'asse della tazza (nel caso non sia presente una parete laterale a tale distanza). Entrambi i maniglioni saranno posizionati ad altezza di cm 70 dal piano di calpestio ed avranno un diametro di 3-4 cm.

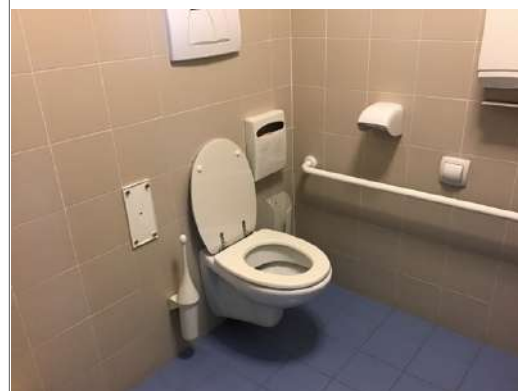
1-30

Criticità rilevata

Serramento interno **inadeguato**

Localizzazione intervento

Servizi igienici riservati

2° Piano

La posizione degli arredi esterni ed i lavabi del bagno generale impediscono una corretta apertura della porta del bagno riservato. Viste le dimensioni si suggerisce di invertire l'apertura della porta.

Descrizione dell'intervento

Inserimento di **nuovo serramento interno** previa rimozione dell'esistente. La nuova porta avrà luce netta non inferiore a cm 75 (larghezza massima anta singola di cm 120), con maniglia per apertura posta ad altezza compresa tra cm 85 e 95 dal pavimento. L'anta dovrà essere manovrabile applicando una forza inferiore a 3,5 Kg. Eventuali parti vetrate saranno realizzate con vetro antinfortunistico.

*Se trattasi di un servizio igienico la porta si aprirà verso l'esterno del locale e presenterà sul lato interno un maniglione orizzontale posto a 90 cm dal pavimento.*

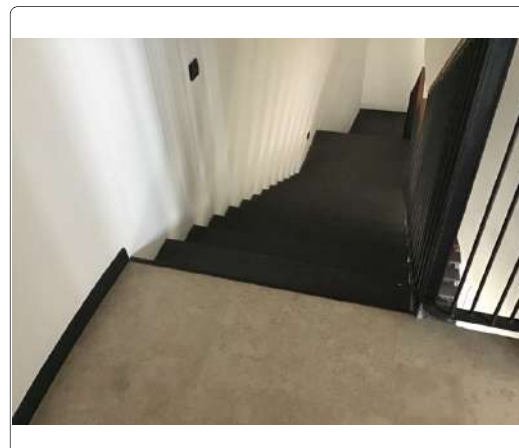
1-32

Criticità rilevata

Corrimano: **assenza/inadeguatezza**

Localizzazione intervento

Scale

Tutti i piani

Descrizione dell'intervento

**Inserimento** di corrimano: nel caso di un uso da parte di persone adulte il corrimano dovrà avere preferibilmente sezione con diametro di mm 40, nel caso di maggior uso da parte di bambini il diametro non dovrà superare i 30 mm. I corrimani utilizzati da parte degli adulti saranno posti ad un'altezza compresa tra 90 e 100 cm, quelli utilizzati da parte dei bambini andranno posti a un'altezza compresa tra cm 60 e cm 75. In caso di utenza mista si consiglia l'utilizzo di doppio corrimano posto alle due altezze. Il corrimano dovrà essere prolungato di cm 30 oltre il primo e l'ultimo gradino. La distanza tra il corrimano e la parete dovrà essere compresa tra i 4 e i 5 cm. Affinché le mensole di fissaggio al muro non costituiscano ostacolo sarà indispensabile posizionarle sulla parte inferiore del corrimano. Il materiale dovrà assicurare una presa sicura (anti-scivolo) ed essere gradevole al tatto. Il corrimano deve essere sempre presente su entrambi i lati della scala.

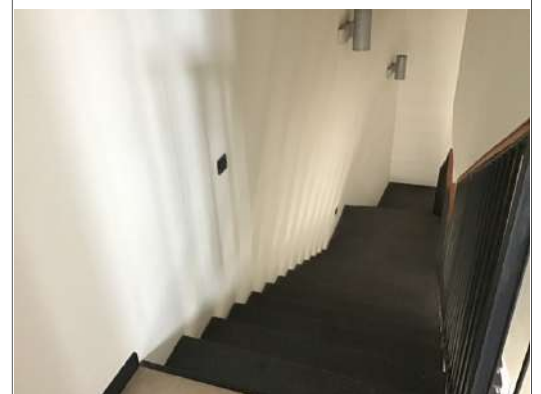
1-33

Criticità rilevata

**Difficoltà di percezione** della differenza di quota

Localizzazione intervento

Scale

Tutti i piani

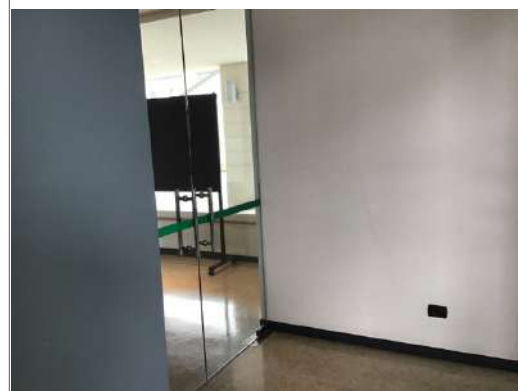
La striscia verde nella porte vetrate non è sufficiente, è preferibile posizionare un bollo ad altezza occhi.

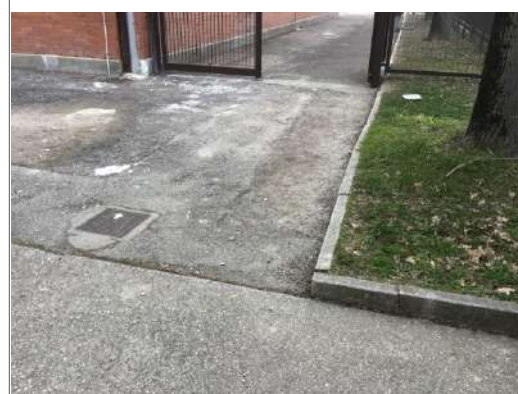
**2-3**

Criticità rilevata

Assenza di segnaletica informativa e di orientamento su supporto

Localizzazione intervento

Accesso edificio

Installazione di mappa tattile quale rappresentazione in rilievo della planimetria di un ambiente, con l'indicazione dei principali punti di riferimento utili agli utenti dell'edificio o dello spazio. Deve risultare di facile lettura visiva, tramite forte contrasto cromatico e facile percezione tattile data dal rilievo, che deve riportare la planimetria e le descrizioni in caratteri Braille e normali.

L'informazione di tipo tattile a parete (verticale) deve essere posizionata ad un'altezza non superiore a cm 150 e non inferiore a cm 130 da terra. Qualora la targa sia collocata orizzontalmente, questa deve avere una inclinazione di 30° ed essere ad una altezza di cm 90 da terra. Per la lettura tattile è sempre consigliabile la disposizione su piano inclinato a 30°.

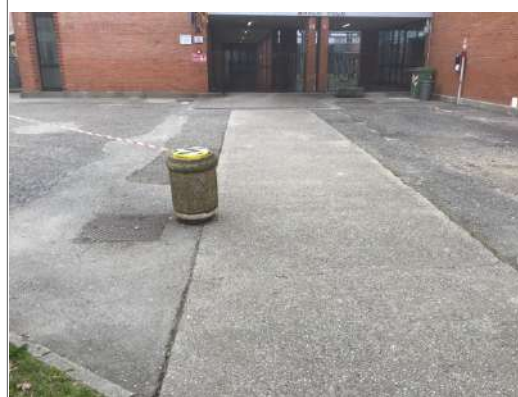
2-4

Criticità rilevata

**Assenza** di segnalazione **tattilo-plantare** come linea guida all'orientamento delle persone non vedenti

Ingresso

Inserimento di segnalazione tattile costituita da fascia di larghezza 60 cm trattata a righe parallele con funzione di orientamento o intercettazione di un servizio pubblico.

**Tipo LogesVetEvolution  
PVC**

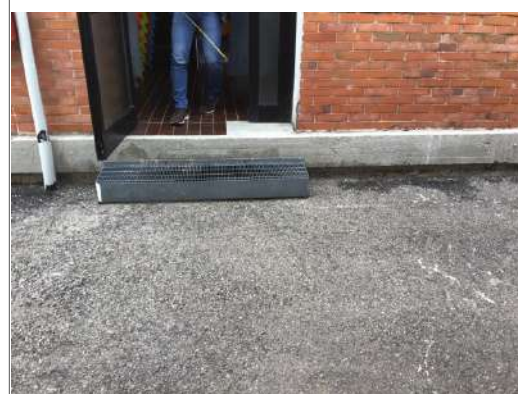
**2-5**

Criticità rilevata  
 rampa: assenza

Ingresso

Nuova realizzazione di rampa per il superamento del dislivello.

La rampa dovrà avere una pendenza longitudinale tale da consentirne l'agevole superamento da parte di tutti (preferibilmente inferiore al 5%), e pendenza trasversale non superiore all'1%. La pavimentazione dovrà essere antisdrucciolevole, uniforme e compatta. La rampa dovrà avere larghezza non inferiore a cm 90 (se possibile larghezza 150 cm) ed essere dotata di cordoli battiruota laterali di altezza non inferiore a cm 10. Per lunghezze superiori a 10 m sarà necessario interrompere la rampa con un piano orizzontale intermedio di dimensioni non inferiori a cm 150x150.

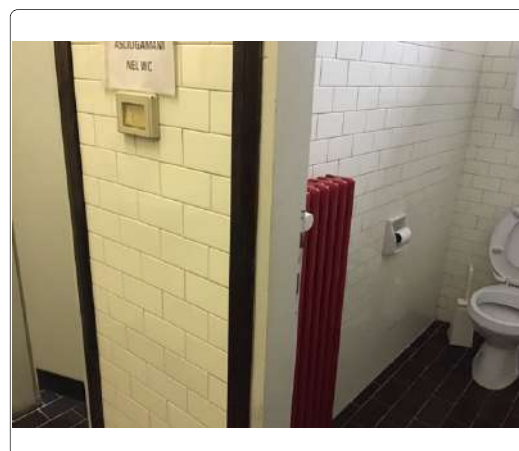
**2-6**

Criticità rilevata  
 bagno accessibile: assenza

Servizi igienici generici

Realizzazione ex novo di un servizio igienico a norma del D.M. 236/89.

Il locale igienico dovrà essere attrezzato con: tazza wc e accessori annessi, lavabo, specchio, corrimani, maniglioni, ecc.

Lo spazio libero necessario all'accostamento e al trasferimento laterale dalla sedia a ruote alla tazza wc dovrà essere di minimo 100 cm misurati dall'asse del sanitario. Si dovrà garantire: da un lato lo spazio adeguato per l'avvicinamento e la rotazione di una sedia a ruote, dall'altro una distanza tale da consentire a chi usa il wc un agevole appiglio ai corrimani posti sulla parete laterale (l'asse della tazza dovrà distare 40 cm dalla parete laterale o dal corrimano o maniglione di appoggio). La distanza fra il bordo anteriore della tazza e la parete posteriore dovrà essere di 75-80 cm. Il maniglione a lato della tazza sarà posizionato ad un'altezza di cm 80 dal piano di calpestio.

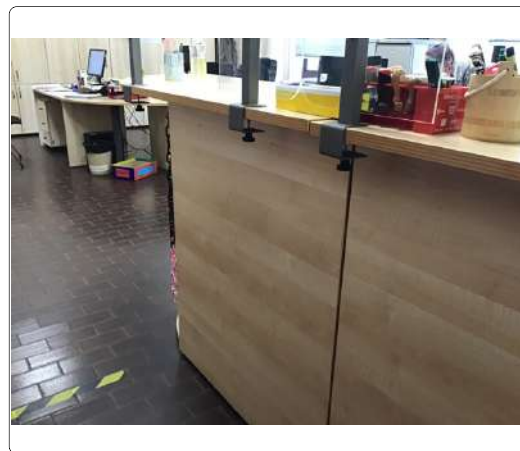
2-7

Criticità rilevata

Bancone sportello pubblico: **inadeguato**

Ufficio segreteria

**Riposizionamento** del piano del bancone ad altezza di cm 90 dal pavimento.

Il piano avrà sporgenza di circa cm 50 dalla parete divisoria e sarà privo di parti taglienti e spigoli vivi.

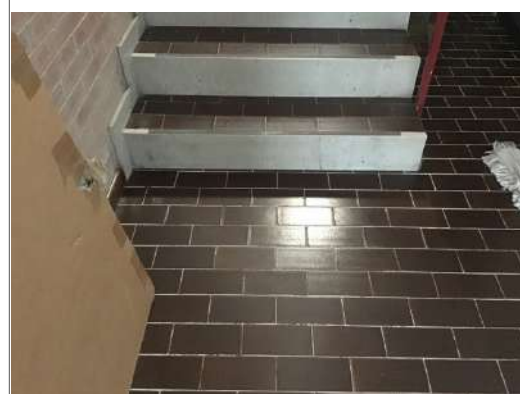
2-8

Criticità rilevata

Segnaletica a pavimento: **assenza solo fascia di pericolo**

Scale

Realizzazione di fascia a pavimento di facile **percezione tattile e visiva**, atta a segnalare il pericolo rappresentato dalla presenza di una SCALA segnale di solo pericolo, a persone non vedenti e ipovedenti.

Al fine di rafforzare per ragioni di sicurezza e di orientamento l'andamento della o delle rampe di scale, si suggerisce all'inizio e al termine di ogni rampa di inserire una segnaletica tattile sul corrimano

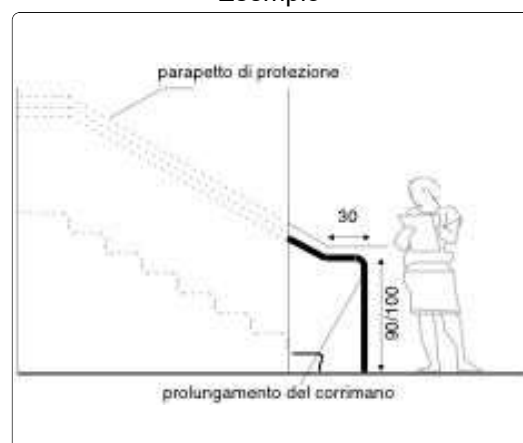
2-30

Criticità rilevata

**Difficoltà di percezione** della differenza di quota

Descrizione dell'intervento

Adeguamento di una serie di gradini tramite **evidenziazione cromatica dell'angolo**: inserimento di fascia cromaticamente distinta dalla superficie e di materiale antidrucciolevole, di larghezza minima 10 cm, sulle pedate dei gradini, evidenziazione cromatica dell'alzata in modo da rendere visibili i gradini durante la salita.

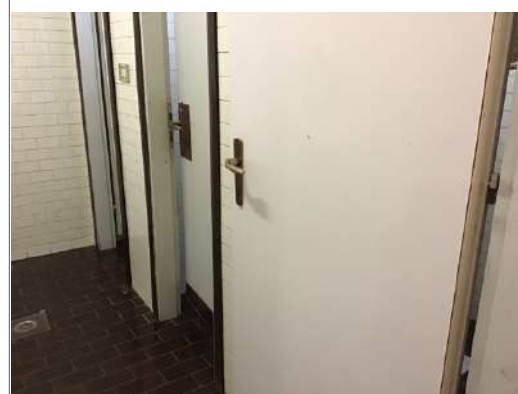
**2-32**

Criticità rilevata  
 bagno accessibile: assenza

Realizzazione ex novo di un servizio igienico a norma del D.M. 236/89.

Il locale igienico dovrà essere attrezzato con: tazza wc e accessori annessi, lavabo, specchio, corrimani, maniglioni, ecc.

Lo spazio libero necessario all'accostamento e al trasferimento laterale dalla sedia a ruote alla tazza wc dovrà essere di minimo 100 cm misurati dall'asse del sanitario. Si dovrà garantire: da un lato lo spazio adeguato per l'avvicinamento e la rotazione di una sedia a ruote, dall'altro una distanza tale da consentire a chi usa il wc un agevole appiglio ai corrimani posti sulla parete laterale (l'asse della tazza dovrà distare 40 cm dalla parete laterale o dal corrimano o maniglione di appoggio). La distanza fra il bordo anteriore della tazza e la parete posteriore dovrà essere di 75-80 cm. Il maniglione a lato della tazza sarà posizionato ad un'altezza di cm 80 dal piano di calpestio.

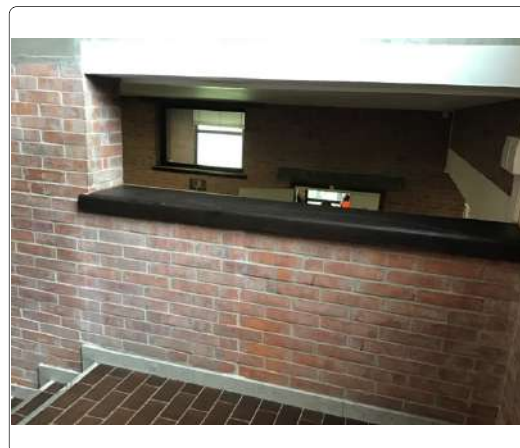
**2-33**

Criticità rilevata  
parapetto: assenza/inadeguatezza

**Inserimento** di parapetto con altezza non inferiore a cm 100 con struttura inattraversabile da una sfera di diametro superiore ai 10 cm. Il parapetto dovrà essere realizzato in modo da consentire una libera visuale verso l'esterno del fabbricato: per questo motivo le parti in muratura o di materiale non trasparente non dovranno superare l'altezza di cm 60 e i rimanenti 40 cm saranno realizzati con profilati di metallo o pannelli trasparenti. Nel caso in cui il parapetto venga realizzato con profilati verticali o reticolati di metallo o i vuoti creati dalle maglie incrociate dovranno avere dimensioni superiori a cm 5x10 e che venga realizzato uno zoccolo in muratura dell'altezza minima di cm 10 di collegamento al pavimento.

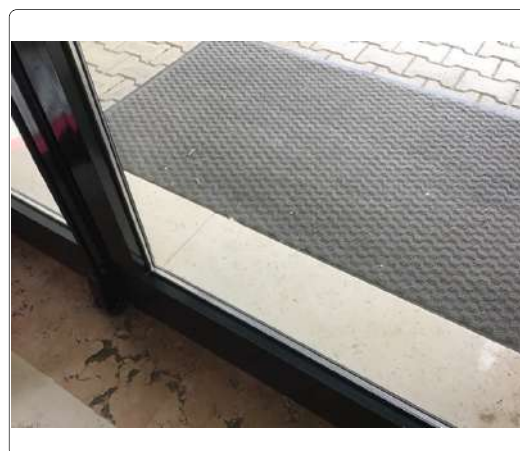
3-8

Dislivello causato da **gradino max 2,5 cm**

**Arrotondamento** dell'angolo mediante fresatura del materiale.

La fresatura può essere una superficie inclinata a 45° oppure arrotondata manualmente con utensile idoneo (raggio di smussatura non inferiore a 1 cm)

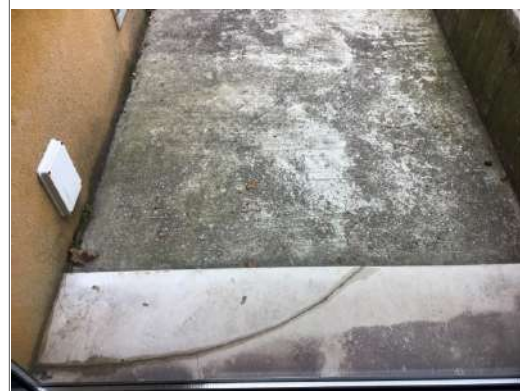
3-9

Uscita di sicurezza.

Dislivello causato da **gradino max 2,5 cm**

**Arrotondamento** dell'angolo mediante fresatura del materiale.

La fresatura può essere una superficie inclinata a 45° oppure arrotondata manualmente con utensile idoneo (raggio di smussatura non inferiore a 1 cm)

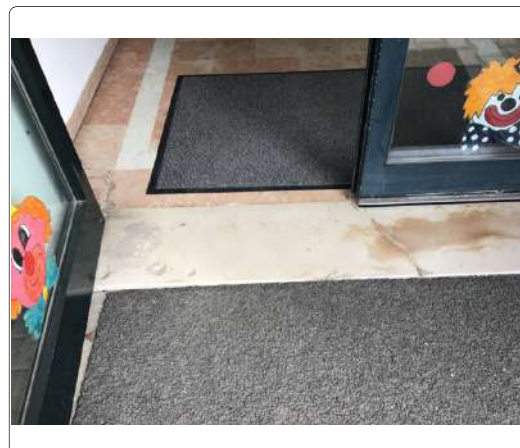
3-10

Dislivello causato da **gradino max 2,5 cm**

**Arrotondamento** dell'angolo mediante fresatura del materiale.

La fresatura può essere una superficie inclinata a 45° oppure arrotondata manualmente con utensile idoneo (raggio di smussatura non inferiore a 1 cm)

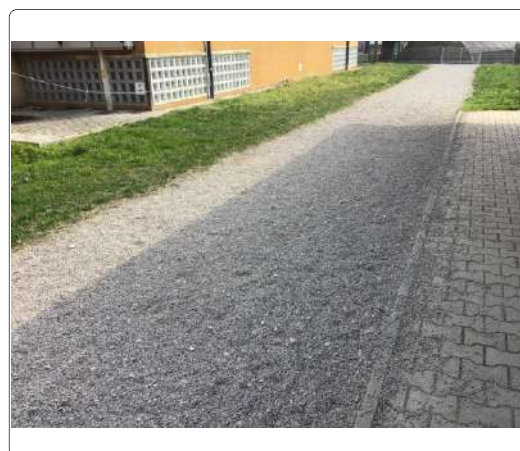
3-11

Assenza di adeguata compattazione, presenza di buche, deformazioni su pavimentazione esistente in **ghiaia**

**Adeguamento** della pavimentazione dissestata tramite **lievo** del pietrame di maggiori dimensioni, **reinterro** e stesura di **strato di ghiaia** con inerti vagliati fini, cilindratura e compattazione, al fine di ottenere un adeguato piano di calpestio.

Occorre posare un sottile strato per evitare che la quantità di breccino possa frenare soprattutto le ruote di qualsiasi mezzo.

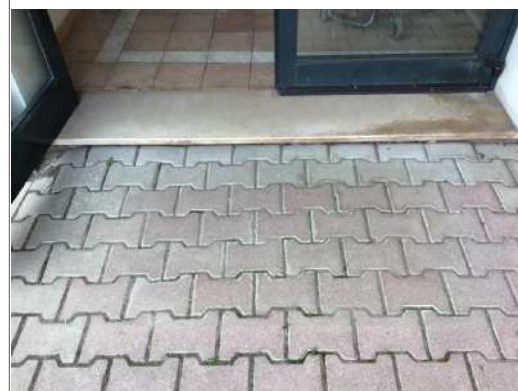
3-12

**Discontinuità** della pavimentazione

Realizzazione di **piccolo raccordo metallico** mediante applicazione di una lamina zigrinata al fine di eliminare il vuoto tra i due piani adiacenti.

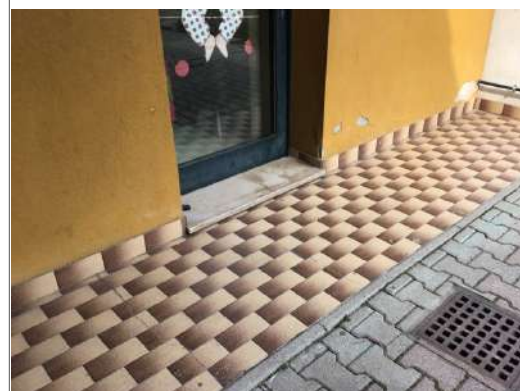
3-13

**Discontinuità** della pavimentazione

Realizzazione di **piccolo raccordo metallico** mediante applicazione di una lamina zigrinata al fine di eliminare il vuoto tra i due piani adiacenti.

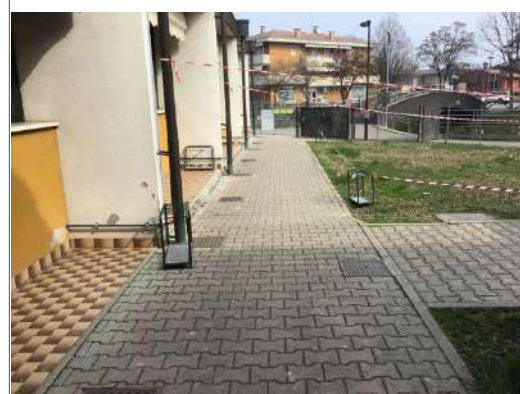
3-14

Assenza di percorso **in rilevato**

**Nuova realizzazione di marciapiedi in rilevato**, con le seguenti caratteristiche:

- altezza massima 12 cm dal piano carrabile;
- larghezza minima 150 cm; in presenza di cospicuo flusso pedonale è consigliata larghezza 200 cm; è ammessa larghezza minima 100 cm solo in caso di restrizioni puntuali o di breve lunghezza (massimo 10 m);
- pendenza longitudinale 5% (massimo 8%);
- pendenza trasversale 1%;
- altezza minima libera da ostacoli 220 cm da piano di calpestio;
- finitura tale da rendere il piano di calpestio accessibile.

Creare un percorso rialzato a livello delle uscite dalle aule.

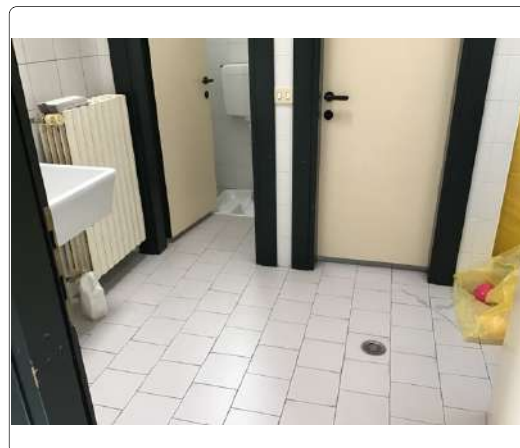
3-15

Servizio igienico riservato: **assenza**

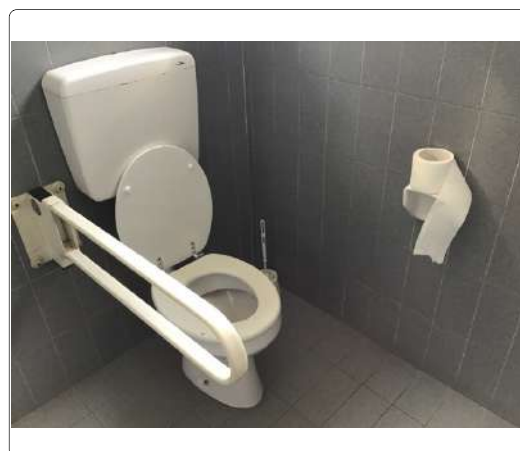
Manca il maniglione fisso. Attualmente il sanitario è a 65cm dal muro, dovrebbe essere a 40cm.

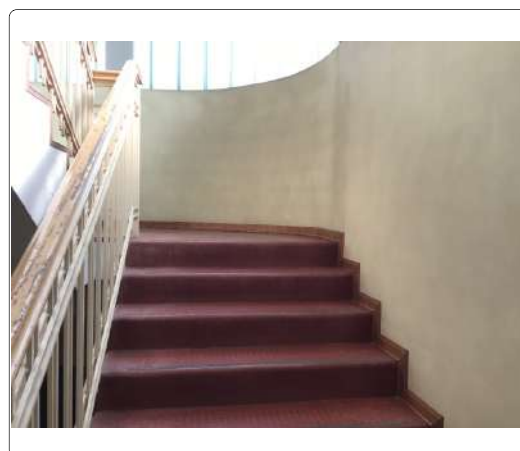
4-12

Criticità rilevata

Corrimano: **assenza/inadeguatezza**

Scale

Tutti i piani

**Inserimento** di corrimano: nel caso di un uso da parte di persone adulte il corrimano dovrà avere preferibilmente sezione con diametro di mm 40, nel caso di maggior uso da parte di bambini il diametro non dovrà superare i 30 mm. I corrimani utilizzati da parte degli adulti saranno posti ad un'altezza compresa tra 90 e 100 cm, quelli utilizzati da parte dei bambini andranno posti a un'altezza compresa tra cm 60 e cm 75. In caso di utenza mista si consiglia l'utilizzo di doppio corrimano posto alle due altezze. Il corrimano dovrà essere prolungato di cm 30 oltre il primo e l'ultimo gradino. La distanza tra il corrimano e la parete dovrà essere compresa tra i 4 e i 5 cm. Affinché le mensole di fissaggio al muro non costituiscano ostacolo sarà indispensabile posizionarle sulla parte inferiore del corrimano. Il materiale dovrà assicurare una presa sicura (anti-scivolo) ed essere gradevole al tatto. Il corrimano deve essere sempre presente su entrambi i lati della scala.

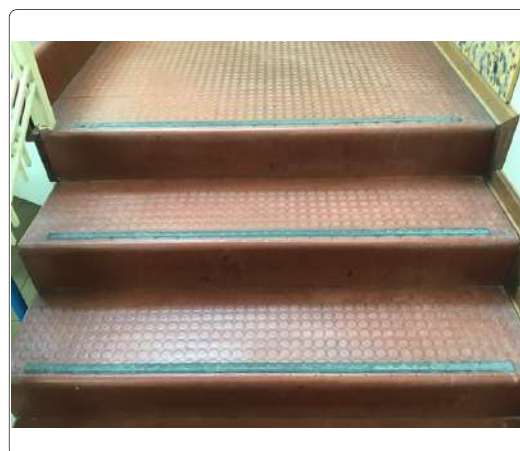
4-13

Criticità rilevata

**Difficoltà di percezione** della differenza di quota

Scale

Tutti i piani

Adeguamento di una serie di gradini tramite **evidenziazione cromatica dell'angolo**: inserimento di fascia cromaticamente distinta dalla superficie e di materiale antidrucciolevole, di larghezza minima 10 cm, sulle pedate dei gradini, evidenziazione cromatica dell'alzata in modo da rendere visibili i gradini durante la salita.

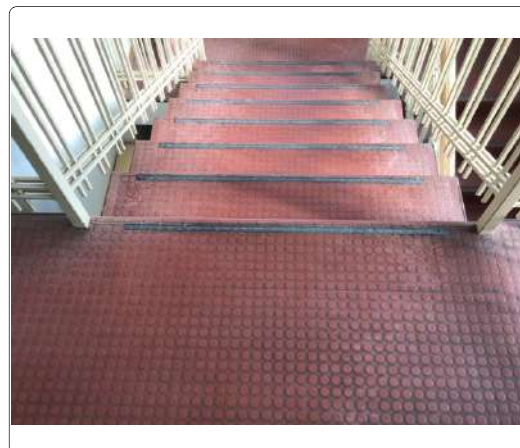
4-14

Criticità rilevata

Segnaletica a pavimento: **assenza solo fascia di pericolo**

Scale

1° Piano

Realizzazione di fascia a pavimento di facile **percezione tattile e visiva**, atta a segnalare il pericolo rappresentato dalla presenza di una SCALA segnale di solo pericolo, a persone non vedenti e ipovedenti.

La fascia tattilo-plantare dovrà essere collocata 20 cm. prima dell'inizio rampa e a 20 cm. dopo fine rampa. La segnaletica dovrà avere una profondità di cm. 60 ed una larghezza pari alla rampa di scale.

Al fine di rafforzare per ragioni di sicurezza e di orientamento l'andamento della o delle rampe di scale, si suggerisce all'inizio e al termine di ogni rampa di inserire una segnaletica tattile sul corrimano

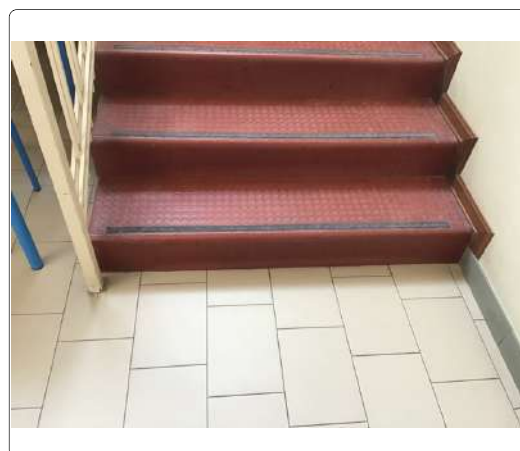
**4-15**

Criticità rilevata

Segnaletica a pavimento: **assenza solo fascia di pericolo**

Scale

Piano terra

Realizzazione di fascia a pavimento di facile **percezione tattile e visiva**, atta a segnalare il pericolo rappresentato dalla presenza di una SCALA segnale di solo pericolo, a persone non vedenti e ipovedenti.

La fascia tattilo-plantare dovrà essere collocata 20 cm. prima dell'inizio rampa e a 20 cm. dopo fine rampa. La segnaletica dovrà avere una profondità di cm. 60 ed una larghezza pari alla rampa di scale.

Al fine di rafforzare per ragioni di sicurezza e di orientamento l'andamento della o delle rampe di scale, si suggerisce all'inizio e al termine di ogni rampa di inserire una segnaletica tattile sul corrimano

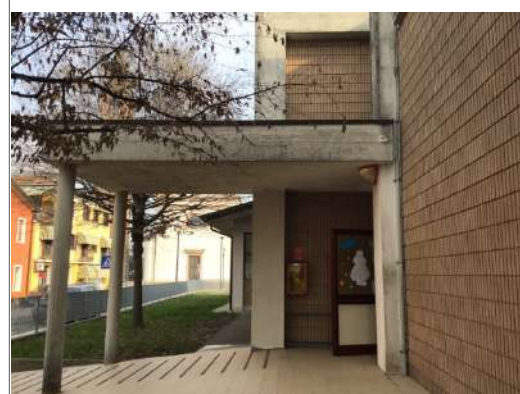
**4-16**

Criticità rilevata  
 ascensore: assenza

Tutti i piani

Inserimento di impianto di sollevamento verticale (ascensore). La cabina dovrà avere dimensioni interne minime di cm 110x140, porta con luce netta minima di cm 80 posta sul lato corto e piattaforma di distribuzione antistante la porta di cm 150x150. La porta dovrà rimanere aperta per almeno 8 secondi e il tempo di chiusura non dovrà essere inferiore ai 4 secondi. L'arresto ai piani sarà autolivellante con tolleranza massima di cm 2. Nel caso in cui venga installata una cabina di misure inferiori alla prescritte tali da impedire un'adeguata spinta della carrozzina, il sistema di autolivellamento dovrà garantire una tolleranza non superiore ai 6 mm per facilitare l'uscita della persona in carrozzina. Le botoniere (interna ed esterna) di comando dovranno avere i pulsanti posti ad un'altezza compresa fra cm 110 e cm 140.

Si propone in questo punto l'installazione di un eventuale ascensore. In fase di progettazione esecutiva potrà venire individuata una posizione migliore e più idonea.

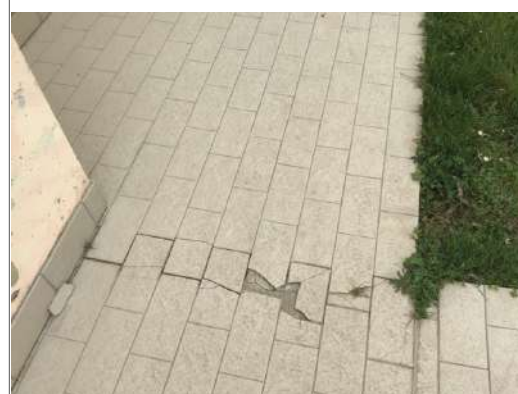
5-23

**Presenza di sconnessioni**, buche isolate, deformazioni della pavimentazione esistente, assenza di porzioni di essa.

Adeguamento della pavimentazione dissestata tramite **demolizione e rifacimento del tappetino d'usura o sostituzione di parte di essa**, con finitura tale da rendere il piano di calpestio perfettamente complanare e raccordato adeguatamente alla pavimentazione esistente.

-  
**ATTENZIONE !**  
Occorre fare una buona rasatura della finitura superficiale per evitare di creare altre criticità sulla pavimentazione per le persone con difficoltà motorie.

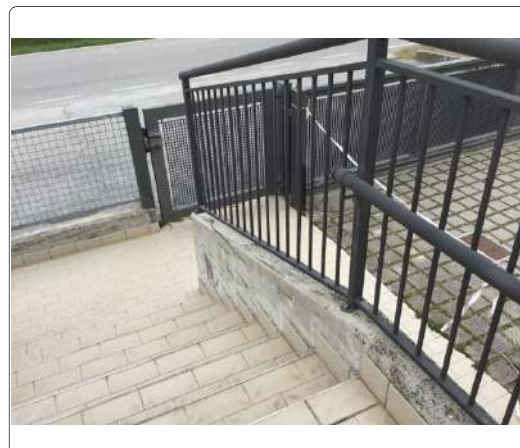
**5-24**

Corrimano: **assenza/inadeguatezza**

**Inserimento** di corrimano: nel caso di un uso da parte di persone adulte il corrimano dovrà avere preferibilmente sezione con diametro di mm 40, nel caso di maggior uso da parte di bambini il diametro non dovrà superare i 30 mm. I corrimani utilizzati da parte degli adulti saranno posti ad un'altezza compresa tra 90 e 100 cm, quelli utilizzati da parte dei bambini andranno posti a un'altezza compresa tra cm 60 e cm 75. In caso di utenza mista si consiglia l'utilizzo di doppio corrimano posto alle due altezze. Il corrimano dovrà essere prolungato di cm 30 oltre il primo e l'ultimo gradino. La distanza tra il corrimano e la parete dovrà essere compresa tra i 4 e i 5 cm. Affinché le mensole di fissaggio al muro non costituiscano ostacolo sarà indispensabile posizionarle sulla parte inferiore del corrimano. Il materiale dovrà assicurare una presa sicura (anti-scivolo) ed essere gradevole al tatto. Il corrimano deve essere sempre presente su entrambi i lati della scala.

Da inserire su entrambi i lati della scala.

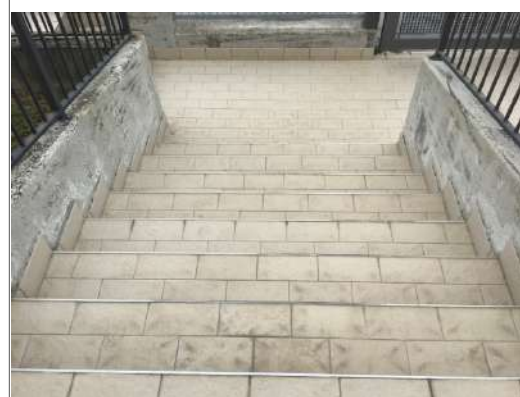
5-25

**Difficoltà di percezione** della differenza di quota

Adeguamento di una serie di gradini tramite **evidenziazione cromatica dell'angolo**: inserimento di fascia cromaticamente distinta dalla superficie e di materiale antidrucciolevole, di larghezza minima 10 cm, sulle pedate dei gradini, evidenziazione cromatica dell'alzata in modo da rendere visibili i gradini durante la salita.

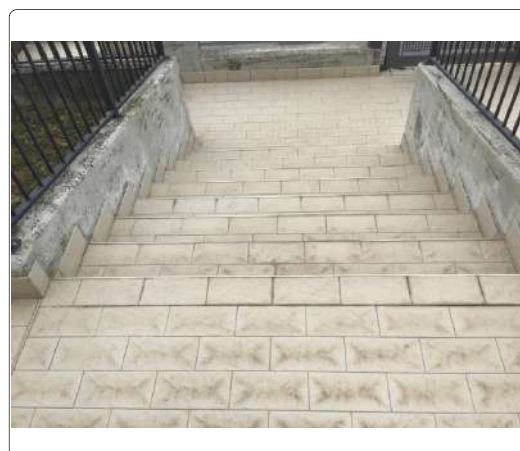
5-26

Segnaletica a pavimento: **assenza solo fascia di pericolo**

Realizzazione di fascia a pavimento di facile **percezione tattile e visiva**, atta a segnalare il pericolo rappresentato dalla presenza di una SCALA segnale di solo pericolo, a persone non vedenti e ipovedenti.

La fascia tattilo-plantare dovrà essere collocata 20 cm. prima dell'inizio rampa e a 20 cm. dopo fine rampa. La segnaletica dovrà avere una profondità di cm. 60 ed una larghezza pari alla rampa di scale.

Al fine di rafforzare per ragioni di sicurezza e di orientamento l'andamento della o delle rampe di scale, si suggerisce all'inizio e al termine di ogni rampa di inserire una segnaletica tattile sul corrimano

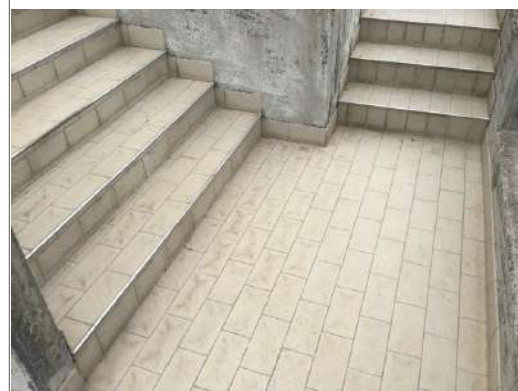
**5-27**

Segnaletica a pavimento: **assenza solo fascia di pericolo**

Realizzazione di fascia a pavimento di facile **percezione tattile e visiva**, atta a segnalare il pericolo rappresentato dalla presenza di una SCALA segnale di solo pericolo, a persone non vedenti e ipovedenti.

La fascia tattilo-plantare dovrà essere collocata 20 cm. prima dell'inizio rampa e a 20 cm. dopo fine rampa. La segnaletica dovrà avere una profondità di cm. 60 ed una larghezza pari alla rampa di scale.

Al fine di rafforzare per ragioni di sicurezza e di orientamento l'andamento della o delle rampe di scale, si suggerisce all'inizio e al termine di ogni rampa di inserire una segnaletica tattile sul corrimano

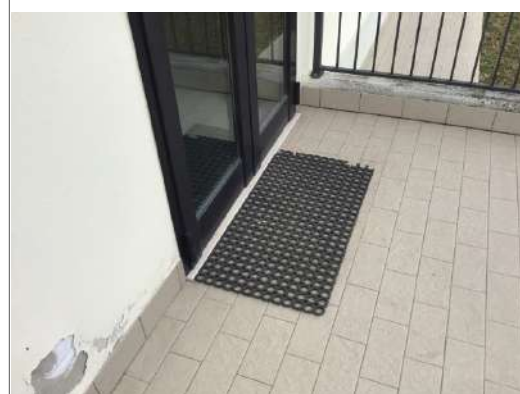
**5-28**

ostacolo: zerbino (da rimuovere)

Rimozione dello zerbino.

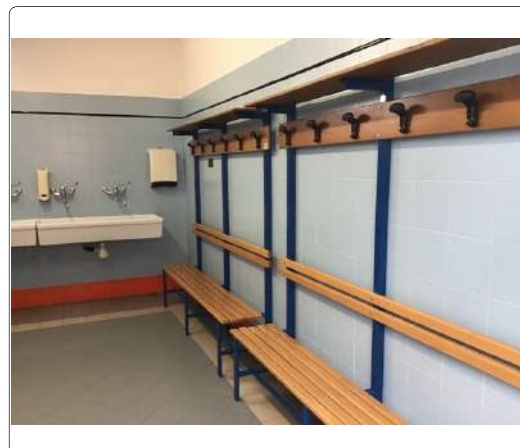
**5-29**

Attaccapanni: **posizione inadeguata**

Riposizionamento di attaccapanni a muro.  
 L'attaccapanni utilizzato da persone adulte dovrà essere posizionato ad un'altezza di circa 160 cm dal piano del pavimento, avendo cura di porre alcuni appendini anche all'altezza di cm 120 che verranno utilizzati da persone di bassa statura o su sedia a ruote. In caso di utilizzo prevalente da parte di bambini l'attaccapanni sarà posto alle seguenti altezze: cm 100 per scuole materne e cm 120 per scuole elementari.

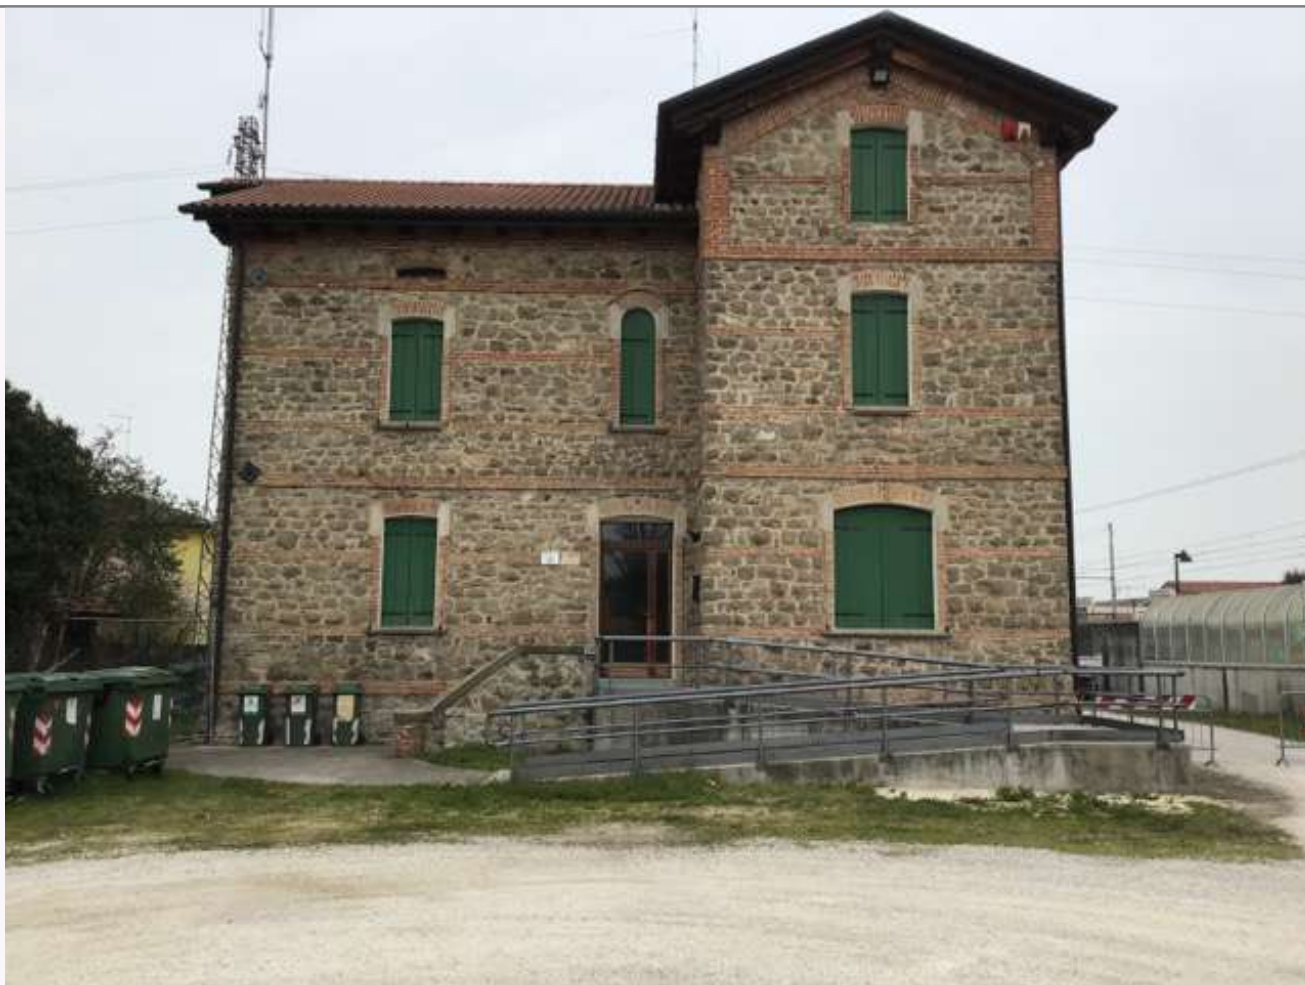
L'edificio, sito accanto alla stazione ferroviaria di San Giorgio delle Pertiche, vicino al centro cittadino, è dotato di un ampio parcheggio all'entrata (senza il posto riservato) con pavimentazione in alcuni punti sconnessa. Questa criticità è evidente lungo il tratto che collega il parcheggio con l'ingresso, peggiorata dalla presenza di erba.

L'edificio si sviluppa su due piani senza ascensore, se ne consiglia quindi l'inserimento.

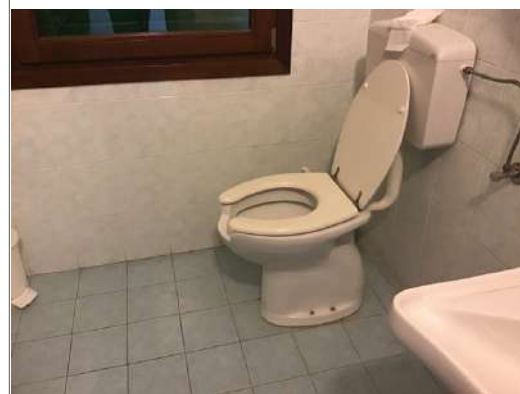
Data rilievo  
11/03/2021COD.  
INT.**6-6**

vaso wc: altezza inadeguata (superiore ai 45 cm)

Rimozione del wc esistente e sostituzione con nuovo wc. La tazza w.c., preferibilmente di tipo sospeso (in tal caso dovrà essere garantita una portata minima di 200 kg), deve avere il piano di seduta (comprensivo di tavoletta) posto ad un'altezza da terra compreso tra 40 e 45 cm.

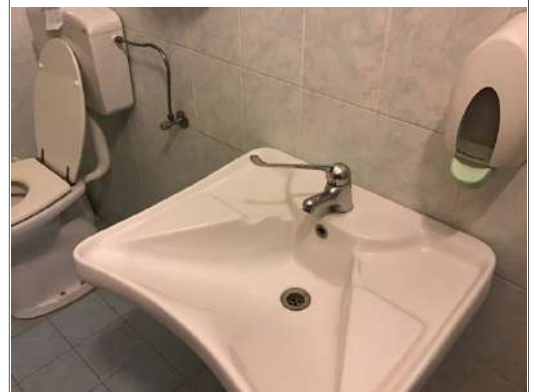
6-7

Criticità rilevata  
Rubinetteria **inadeguata**

**Sostituzione** della rubinetteria esistente con modello con comandi a leva facilmente riconoscibili oppure ad erogazione automatica. Si sconsiglia l'utilizzo di leve troppo lunghe ed affusolate che possono risultare pericolose nel momento in cui una persona avvicina il viso al lavabo.

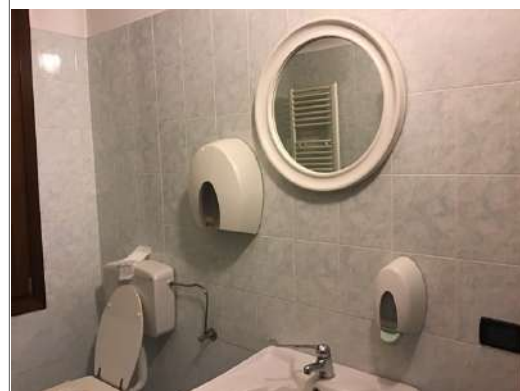
6-8

Specchio: **posizione inadeguata**

**Riposizionamento** dello specchio esistente ad un'altezza non superiore a cm 90 dal pavimento.

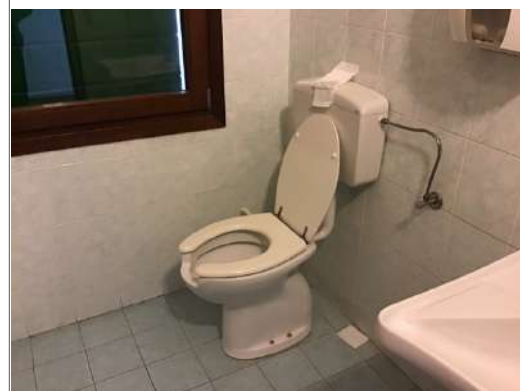
Data rilievo  
11/03/2021COD.  
INT.**6-9**

Maniglione: assenza

Inserimento di maniglione di sostegno, fisso o ribaltabile. Il maniglione sarà posizionato a lato della tazza wc o del bidet, a 40 cm dall'asse della tazza (nel caso non sia presente una parete laterale a tale distanza). Entrambi i maniglioni saranno posizionati ad altezza di cm 70 dal piano di calpestio ed avranno un diametro di 3-4 cm.

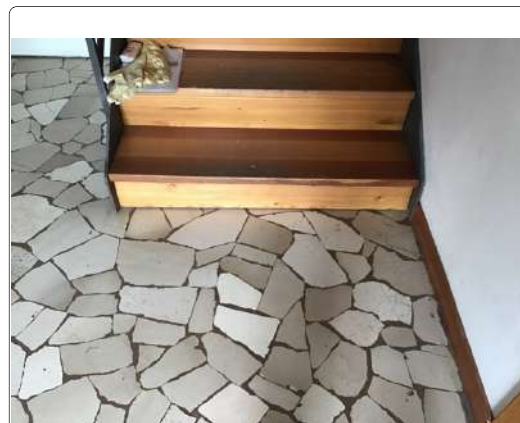
6-10

Segnaletica a pavimento: **assenza solo fascia di pericolo**

Realizzazione di fascia a pavimento di facile **percezione tattile e visiva**, atta a segnalare il pericolo rappresentato dalla presenza di una SCALA segnale di solo pericolo, a persone non vedenti e ipovedenti.

La fascia tattilo-plantare dovrà essere collocata 20 cm. prima dell'inizio rampa e a 20 cm. dopo fine rampa. La segnaletica dovrà avere una profondità di cm. 60 ed una larghezza pari alla rampa di scale.

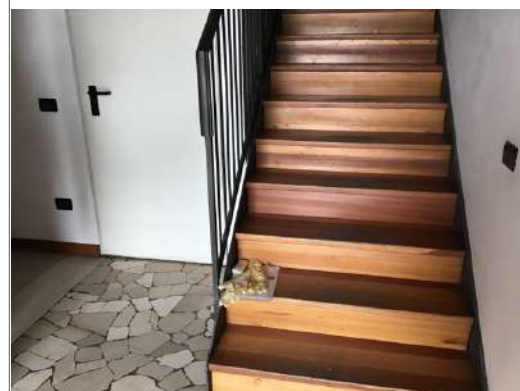
Data rilievo  
11/03/2021COD.  
INT.**6-11**

Corrimano: **inadeguatezza**

**Prolungamento del corrimano** esistente in modo da rendere il prodotto conforme alla normativa e alla prestazione richiesta.

Il corrimano dovrà avere una sezione pari a quello esistente e prolungarsi per oltre 30 cm. dall'ultimo gradino.

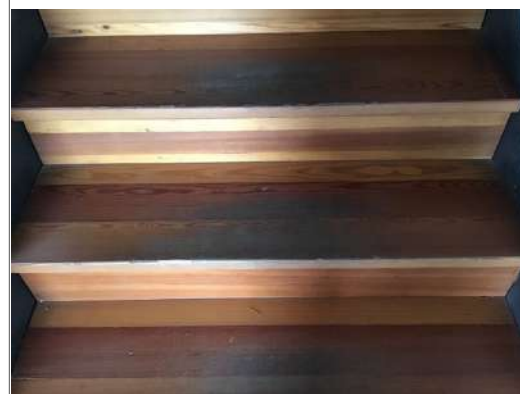
6-12

**Difficoltà di percezione** della differenza di quota

Adeguamento di una serie di gradini tramite **evidenziazione cromatica dell'angolo**: inserimento di fascia cromaticamente distinta dalla superficie e di materiale antidrucciolevole, di larghezza minima 10 cm, sulle pedate dei gradini, evidenziazione cromatica dell'alzata in modo da rendere visibili i gradini durante la salita.

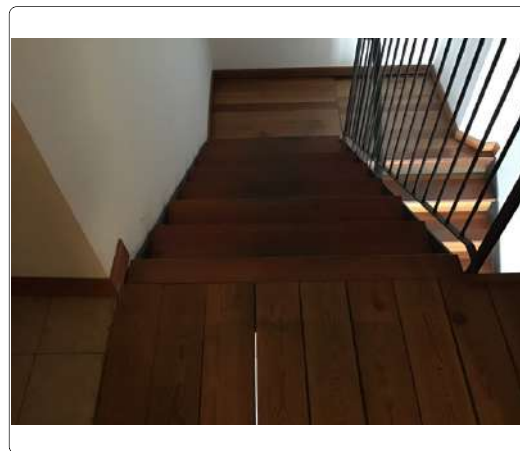
6-13

Segnaletica a pavimento: **assenza solo fascia di pericolo**

Realizzazione di fascia a pavimento di facile **percezione tattile e visiva**, atta a segnalare il pericolo rappresentato dalla presenza di una SCALA segnale di solo pericolo, a persone non vedenti e ipovedenti.

La fascia tattilo-plantare dovrà essere collocata 20 cm. prima dell'inizio rampa e a 20 cm. dopo fine rampa. La segnaletica dovrà avere una profondità di cm. 60 ed una larghezza pari alla rampa di scale.

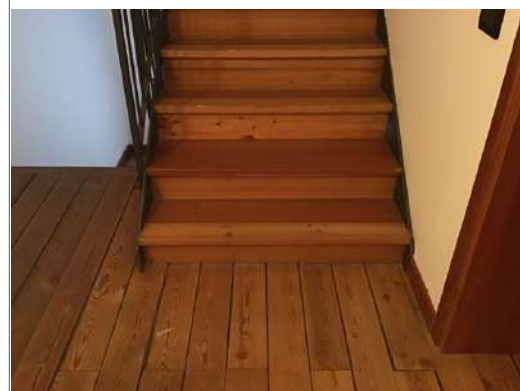
6-14

Segnaletica a pavimento: **assenza solo fascia di pericolo**

Al fine di rafforzare per ragioni di sicurezza e di orientamento l'andamento della o delle rampe di scale, si suggerisce all'inizio e al termine di ogni rampa di inserire una segnaletica tattile sul corrimano

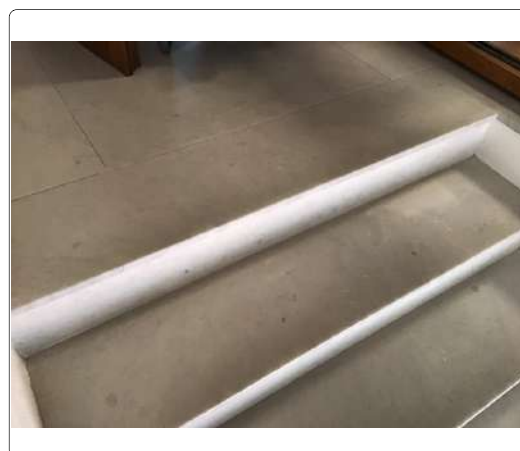
7-17

**Difficoltà di percezione** della differenza di quota

Scale

Tutti i piani

Adeguamento di una serie di gradini tramite **evidenziazione cromatica dell'angolo**: inserimento di fascia cromaticamente distinta dalla superficie e di materiale antidrucciolevole, di larghezza minima 10 cm, sulle pedate dei gradini, evidenziazione cromatica dell'alzata in modo da rendere visibili i gradini durante la salita.

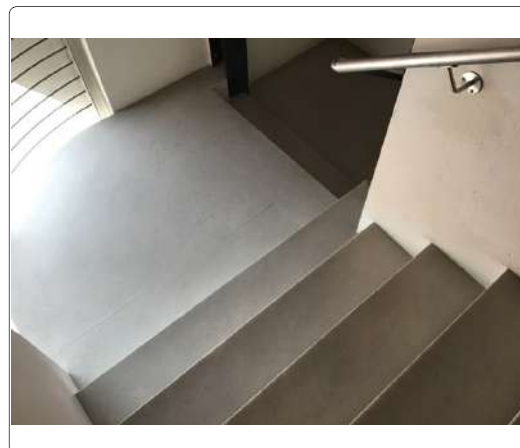
7-18

Segnaletica a pavimento: **assenza solo fascia di pericolo**

Scale

Piano terra

Realizzazione di fascia a pavimento di facile **percezione tattile e visiva**, atta a segnalare il pericolo rappresentato dalla presenza di una SCALA segnale di solo pericolo, a persone non vedenti e ipovedenti.

La fascia tattilo-plantare dovrà essere collocata 20 cm. prima dell'inizio rampa e a 20 cm. dopo fine rampa. La segnaletica dovrà avere una profondità di cm. 60 ed una larghezza pari alla rampa di scale.

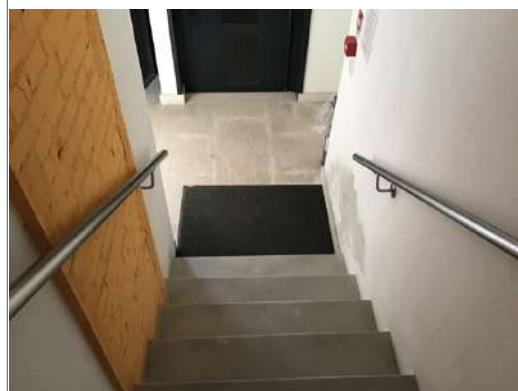
7-19

Corrimano: **inadeguatezza**

Scale

Piano terra

**Prolungamento del corrimano** esistente in modo da rendere il prodotto conforme alla normativa e alla prestazione richiesta.

Il corrimano dovrà avere una sezione pari a quello esistente e prolungarsi per oltre 30 cm. dall'ultimo gradino.

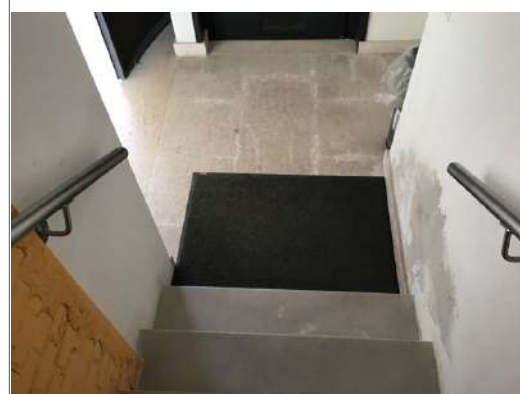
7-20

**Assenza** di segnalazione **tattilo-plantare** come linea guida all'orientamento delle persone non vedenti

Ingresso

Piano terra

Inserimento di segnalazione tattile costituita da fascia di larghezza 60 cm trattata a righe parallele con funzione di orientamento o intercettazione di un servizio pubblico.
