**COMUNE SAN GIORGIO DELLE PERTICHE - MUNICIPIO**

1 - COMUNE SAN GIORGIO DELLE PERTICHE - municipio

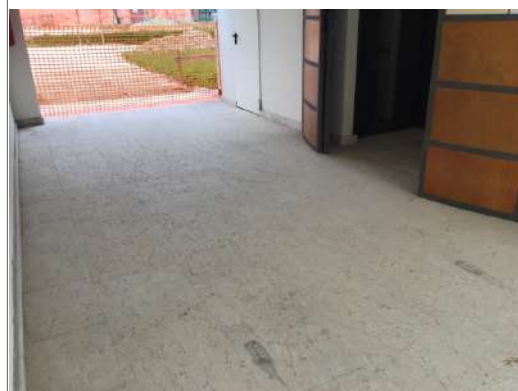
7-21

Questa scala attualmente è utilizzata come uscita, però sarebbe preferibile (così è segnato anche nelle planimetrie consegnateci) utilizzarlo come ingresso principale.

Assenza di segnaletica informativa e di orientamento su supporto

Ingresso

Piano terra

Installazione di mappa tattile quale rappresentazione in rilievo della planimetria di un ambiente, con l'indicazione dei principali punti di riferimento utili agli utenti dell'edificio o dello spazio. Deve risultare di facile lettura visiva, tramite forte contrasto cromatico e facile percezione tattile data dal rilievo, che deve riportare la planimetria e le descrizioni in caratteri Braille e normali.

L'informazione di tipo tattile a parete (verticale) deve essere posizionata ad un'altezza non superiore a cm 150 e non inferiore a cm 130 da terra. Qualora la targa sia collocata orizzontalmente, questa deve avere una inclinazione di 30° ed essere ad una altezza di cm 90 da terra. Per la lettura tattile è sempre consigliabile la disposizione su piano inclinato a 30°.

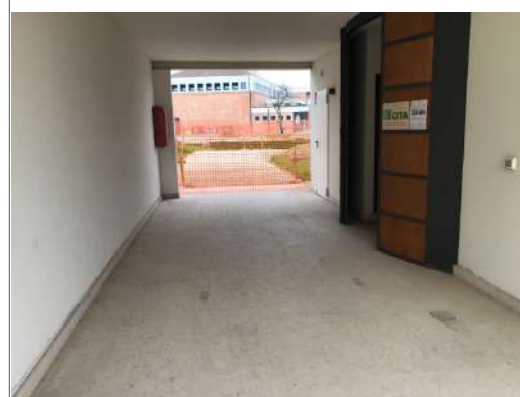
Data rilievo  
04/03/2021COD.  
INT.**7-22**

Citofono: **assenza**

Ingresso

Piano terra

Inserimento di impianto citofonico: l'impianto verrà posizionato ad un'altezza compresa tra cm 110 e cm 130 dal piano di calpestio. Sarà preferibilmente dotato di pulsanti in rilievo, con dimensione e colore tali da consentirne un facile utilizzo a persone non vedenti o ipovedenti.

Installazione videocitofono.

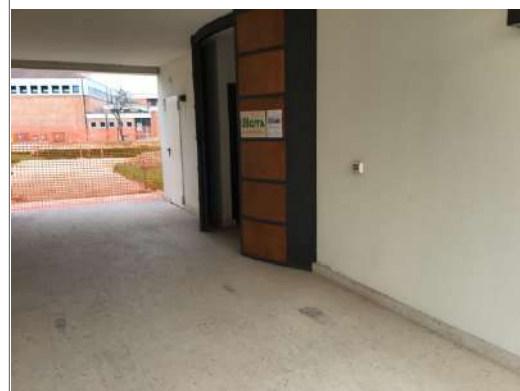
7-23

Dislivello causato da gradino di 2/30 cm

Accesso edificio

Piano terra

Raccordo del percorso attraverso la creazione, con **riporto** di materiale, di due rampe di lunghezza sufficiente ad ottenere una pendenza non superiore al 5% e di larghezza pari a quella del marciapiede. Qualora la rampa sia proposta sulla direttrice del pedonale la cui larghezza non dovrà essere inferiore a cm 100.

**Lo stallo che dovrà essere creato al culmine della rampa** sarà complanare al percorso pedonale o porticato (posto a 90°).

Ogni rampa di nuova realizzazione dovrà sempre essere corredata di cordolo battiruota o elemento di medesima risposta funzionale, nonché di corrimano, su almeno uno dei lati, visivamente percepibile anche a distanza al fine di ottenere anche una buona presegnalazione per ipovedenti.

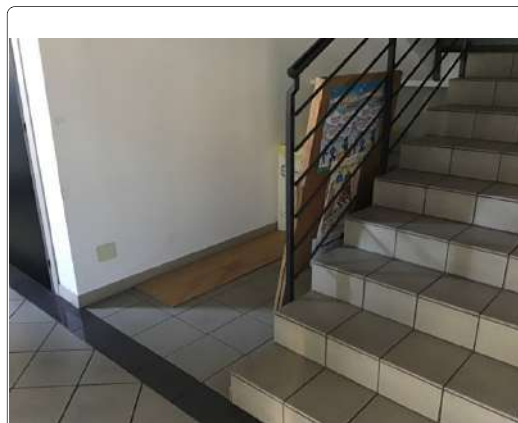
9-8

Criticità rilevata

Segnaletica a pavimento: **assenza solo fascia di pericolo**

Scale

Piano terra

Descrizione dell'intervento

Realizzazione di fascia a pavimento di facile **percezione tattile e visiva**, atta a segnalare il pericolo rappresentato dalla presenza di una SCALA segnale di solo pericolo, a persone non vedenti e ipovedenti.

La fascia tattilo-plantare dovrà essere collocata 20 cm. prima dell'inizio rampa e a 20 cm. dopo fine rampa. La segnaletica dovrà avere una profondità di cm. 60 ed una larghezza pari alla rampa di scale.

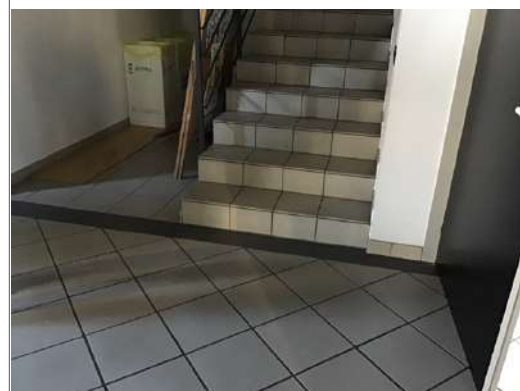
9-9

Criticità rilevata

**Difficoltà di percezione** della differenza di quota

Scale

Tutti i piani

Descrizione dell'intervento

Adeguamento di una serie di gradini tramite **evidenziazione cromatica dell'angolo**: inserimento di fascia cromaticamente distinta dalla superficie e di materiale antidrucciolevole, di larghezza minima 10 cm, sulle pedate dei gradini, evidenziazione cromatica dell'alzata in modo da rendere visibili i gradini durante la salita.

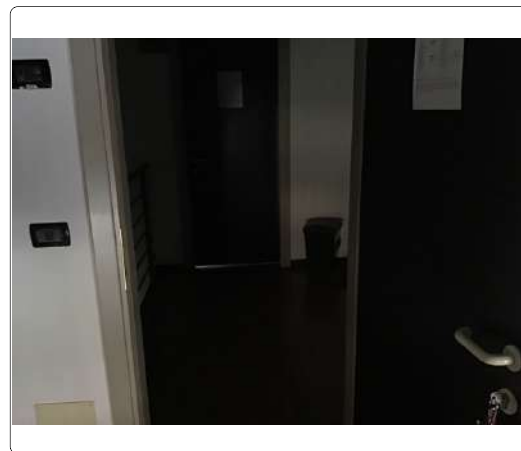
9-11

Criticità rilevata

Segnaletica a pavimento: **assenza solo fascia di pericolo**

Scale

1° Piano

Descrizione dell'intervento

Realizzazione di fascia a pavimento di facile **percezione tattile e visiva**, atta a segnalare il pericolo rappresentato dalla presenza di una SCALA segnale di solo pericolo, a persone non vedenti e ipovedenti.

La fascia tattilo-plantare dovrà essere collocata 20 cm. prima dell'inizio rampa e a 20 cm. dopo fine rampa. La segnaletica dovrà avere una profondità di cm. 60 ed una larghezza pari alla rampa di scale.

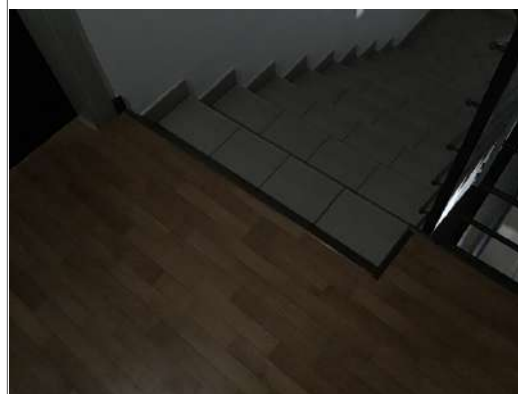
9-12

Criticità rilevata

parapetto: assenza/inadeguatezza

Scale

Tutti i piani

Descrizione dell'intervento

**Inserimento** di parapetto con altezza non inferiore a cm 100 con struttura inattraversabile da una sfera di diametro superiore ai 10 cm. Il parapetto dovrà essere realizzato in modo da consentire una libera visuale verso l'esterno del fabbricato: per questo motivo le parti in muratura o di materiale non trasparente non dovranno superare l'altezza di cm 60 e i rimanenti 40 cm saranno realizzati con profilati di metallo o pannelli trasparenti. Nel caso in cui il parapetto venga realizzato con profilati verticali o reticolati di metallo o i vuoti creati dalle maglie incrociate dovranno avere dimensioni superiori a cm 5x10 e che venga realizzato uno zoccolo in muratura dell'altezza minima di cm 10 di collegamento al pavimento.

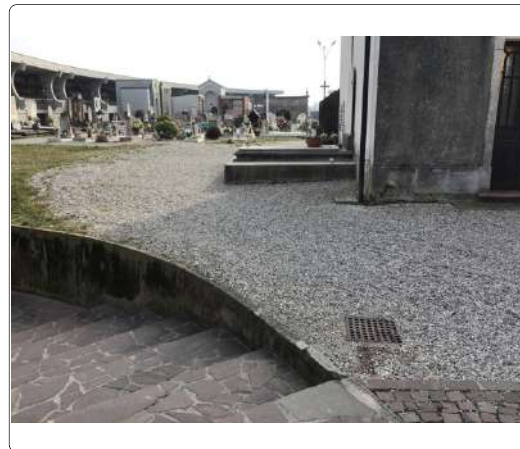
10-23

Criticità rilevata

Assenza di adeguata compattazione, presenza di buche, deformazioni su pavimentazione esistente in **ghiaia**

**Adeguamento** della pavimentazione dissestata tramite **lievo** del pietrame di maggiori dimensioni, **reinterro** e stesura di **strato di ghiaia** con inerti vagliati fini, cilindratura e compattazione, al fine di ottenere un adeguato piano di calpestio.

Occorre posare un sottile strato per evitare che la quantità di breccino possa frenare soprattutto le ruote di qualsiasi mezzo.

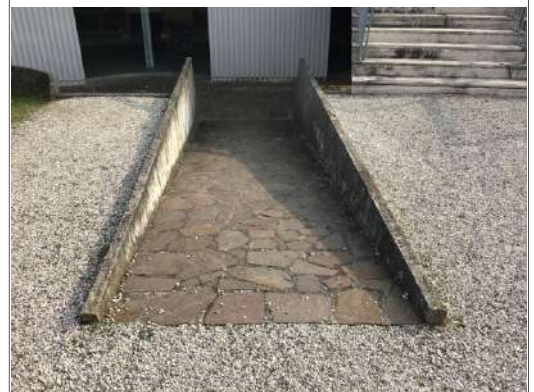
10-24

Corrimano: **assenza/inadeguatezza**

**Inserimento** di corrimano: nel caso di un uso da parte di persone adulte il corrimano dovrà avere preferibilmente sezione con diametro di mm 40, nel caso di maggior uso da parte di bambini il diametro non dovrà superare i 30 mm. I corrimani utilizzati da parte degli adulti saranno posti ad un'altezza compresa tra 90 e 100 cm, quelli utilizzati da parte dei bambini andranno posti a un'altezza compresa tra cm 60 e cm 75. In caso di utenza mista si consiglia l'utilizzo di doppio corrimano posto alle due altezze. Il corrimano dovrà essere prolungato di cm 30 oltre il primo e l'ultimo gradino. La distanza tra il corrimano e la parete dovrà essere compresa tra i 4 e i 5 cm. Affinché le mensole di fissaggio al muro non costituiscano ostacolo sarà indispensabile posizionarle sulla parte inferiore del corrimano. Il materiale dovrà assicurare una presa sicura (anti-scivolo) ed essere gradevole al tatto. Il corrimano deve essere sempre presente su entrambi i lati della scala.

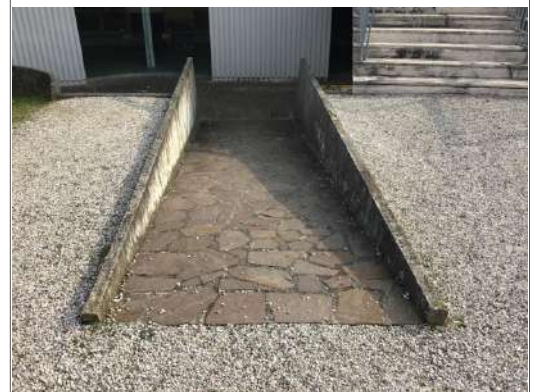
10-25

Corrimano: **assenza/inadeguatezza**

**Inserimento** di corrimano: nel caso di un uso da parte di persone adulte il corrimano dovrà avere preferibilmente sezione con diametro di mm 40, nel caso di maggior uso da parte di bambini il diametro non dovrà superare i 30 mm. I corrimani utilizzati da parte degli adulti saranno posti ad un'altezza compresa tra 90 e 100 cm, quelli utilizzati da parte dei bambini andranno posti a un'altezza compresa tra cm 60 e cm 75. In caso di utenza mista si consiglia l'utilizzo di doppio corrimano posto alle due altezze. Il corrimano dovrà essere prolungato di cm 30 oltre il primo e l'ultimo gradino. La distanza tra il corrimano e la parete dovrà essere compresa tra i 4 e i 5 cm. Affinché le mensole di fissaggio al muro non costituiscano ostacolo sarà indispensabile posizionarle sulla parte inferiore del corrimano. Il materiale dovrà assicurare una presa sicura (anti-scivolo) ed essere gradevole al tatto. Il corrimano deve essere sempre presente su entrambi i lati della scala.

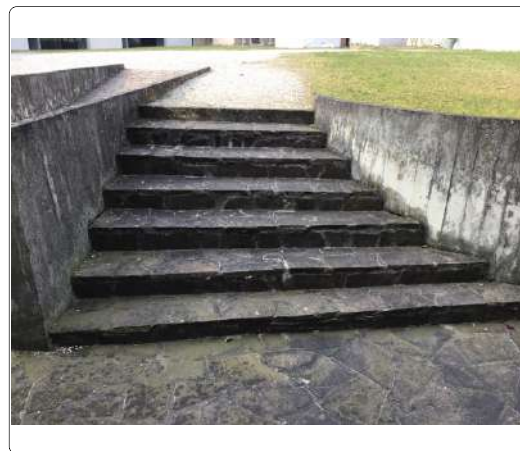
10-26

Corrimano: **assenza/inadeguatezza**

**Inserimento** di corrimano: nel caso di un uso da parte di persone adulte il corrimano dovrà avere preferibilmente sezione con diametro di mm 40, nel caso di maggior uso da parte di bambini il diametro non dovrà superare i 30 mm. I corrimani utilizzati da parte degli adulti saranno posti ad un'altezza compresa tra 90 e 100 cm, quelli utilizzati da parte dei bambini andranno posti a un'altezza compresa tra cm 60 e cm 75. In caso di utenza mista si consiglia l'utilizzo di doppio corrimano posto alle due altezze. Il corrimano dovrà essere prolungato di cm 30 oltre il primo e l'ultimo gradino. La distanza tra il corrimano e la parete dovrà essere compresa tra i 4 e i 5 cm. Affinché le mensole di fissaggio al muro non costituiscano ostacolo sarà indispensabile posizionarle sulla parte inferiore del corrimano. Il materiale dovrà assicurare una presa sicura (anti-scivolo) ed essere gradevole al tatto. Il corrimano deve essere sempre presente su entrambi i lati della scala.

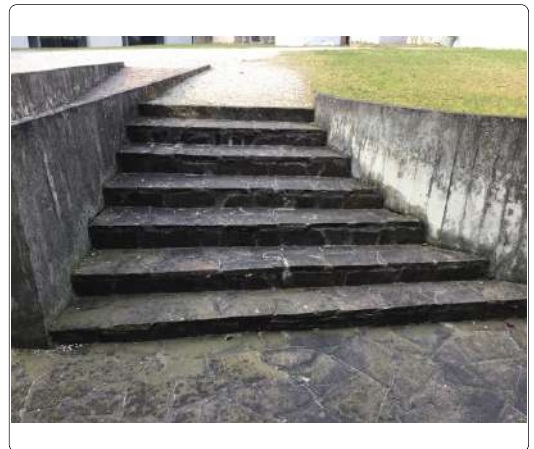
10-27

Corrimano: **assenza/inadeguatezza**

**Inserimento** di corrimano: nel caso di un uso da parte di persone adulte il corrimano dovrà avere preferibilmente sezione con diametro di mm 40, nel caso di maggior uso da parte di bambini il diametro non dovrà superare i 30 mm. I corrimani utilizzati da parte degli adulti saranno posti ad un'altezza compresa tra 90 e 100 cm, quelli utilizzati da parte dei bambini andranno posti a un'altezza compresa tra cm 60 e cm 75. In caso di utenza mista si consiglia l'utilizzo di doppio corrimano posto alle due altezze. Il corrimano dovrà essere prolungato di cm 30 oltre il primo e l'ultimo gradino. La distanza tra il corrimano e la parete dovrà essere compresa tra i 4 e i 5 cm. Affinché le mensole di fissaggio al muro non costituiscano ostacolo sarà indispensabile posizionarle sulla parte inferiore del corrimano. Il materiale dovrà assicurare una presa sicura (anti-scivolo) ed essere gradevole al tatto. Il corrimano deve essere sempre presente su entrambi i lati della scala.

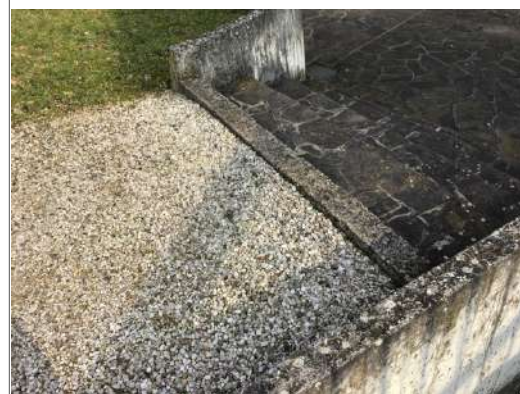
10-28

Segnaletica a pavimento: **assenza solo fascia di pericolo**

Realizzazione di fascia a pavimento di facile **percezione tattile e visiva**, atta a segnalare il pericolo rappresentato dalla presenza di una SCALA segnale di solo pericolo, a persone non vedenti e ipovedenti.

La fascia tattilo-plantare dovrà essere collocata 20 cm. prima dell'inizio rampa e a 20 cm. dopo fine rampa. La segnaletica dovrà avere una profondità di cm. 60 ed una larghezza pari alla rampa di scale.

Al fine di rafforzare per ragioni di sicurezza e di orientamento l'andamento della o delle rampe di scale, si suggerisce all'inizio e al termine di ogni rampa di inserire una segnaletica tattile sul corrimano

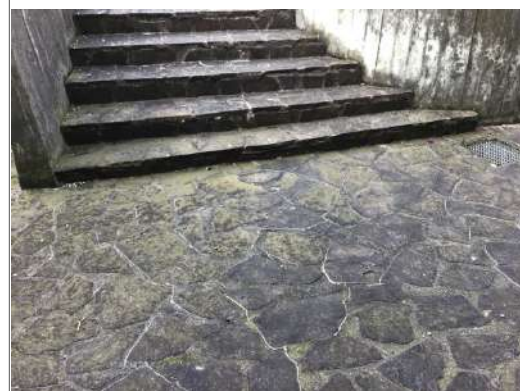
10-29

Segnaletica a pavimento: **assenza solo fascia di pericolo**

Al fine di rafforzare per ragioni di sicurezza e di orientamento l'andamento della o delle rampe di scale, si suggerisce all'inizio e al termine di ogni rampa di inserire una segnaletica tattile sul corrimano

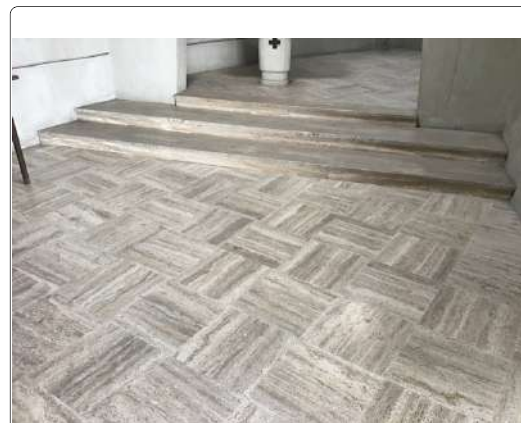
10-57

Segnaletica a pavimento: **assenza solo fascia di pericolo**

Scale

1° Piano

Realizzazione di fascia a pavimento di facile **percezione tattile e visiva**, atta a segnalare il pericolo rappresentato dalla presenza di una SCALA segnale di solo pericolo, a persone non vedenti e ipovedenti.

La fascia tattilo-plantare dovrà essere collocata 20 cm. prima dell'inizio rampa e a 20 cm. dopo fine rampa. La segnaletica dovrà avere una profondità di cm. 60 ed una larghezza pari alla rampa di scale.

Al fine di rafforzare per ragioni di sicurezza e di orientamento l'andamento della o delle rampe di scale, si suggerisce all'inizio e al termine di ogni rampa di inserire una segnaletica tattile sul corrimano

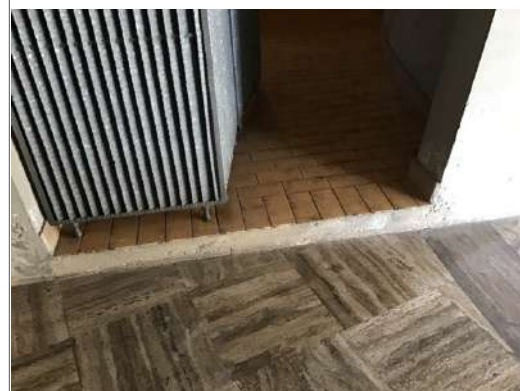
10-58

Criticità rilevata  
rampa: assenza

Corridoio

Nuova realizzazione di rampa per il superamento del dislivello.

La rampa dovrà avere una pendenza longitudinale tale da consentirne l'agevole superamento da parte di tutti (preferibilmente inferiore al 5%), e pendenza trasversale non superiore all'1%. La pavimentazione dovrà essere antisdrucciolevole, uniforme e compatta. La rampa dovrà avere larghezza non inferiore a cm 90 (se possibile larghezza 150 cm) ed essere dotata di cordoli battiruota laterali di altezza non inferiore a cm 10. Per lunghezze superiori a 10 m sarà necessario interrompere la rampa con un piano orizzontale intermedio di dimensioni non inferiori a cm 150x150.

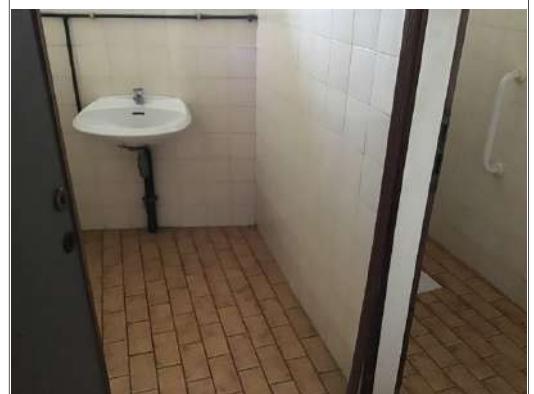
## 10-59

Criticità rilevata  
bagno accessibile: assenza

Servizi igienici generici

Realizzazione ex novo di un servizio igienico a norma del D.M. 236/89.

Il locale igienico dovrà essere attrezzato con: tazza wc e accessori annessi, lavabo, specchio, corrimani, maniglioni, ecc.

Lo spazio libero necessario all'accostamento e al trasferimento laterale dalla sedia a ruote alla tazza wc dovrà essere di minimo 100 cm misurati dall'asse del sanitario. Si dovrà garantire: da un lato lo spazio adeguato per l'avvicinamento e la rotazione di una sedia a ruote, dall'altro una distanza tale da consentire a chi usa il wc un agevole appiglio ai corrimani posti sulla parete laterale (l'asse della tazza dovrà distare 40 cm dalla parete laterale o dal corrimano o maniglione di appoggio). La distanza fra il bordo anteriore della tazza e la parete posteriore dovrà essere di 75-80 cm. Il maniglione a lato della tazza sarà posizionato ad un'altezza di cm 80 dal piano di calpestio.

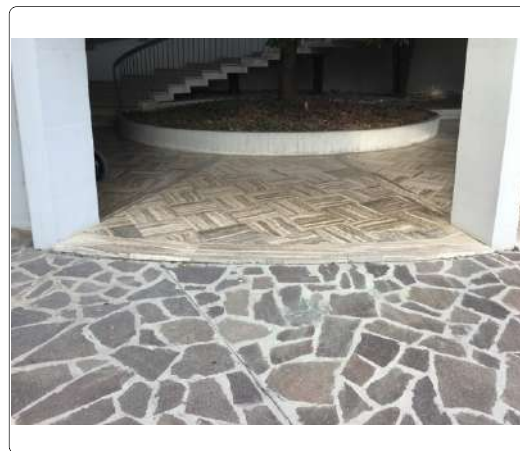
10-60

Dislivello causato da **gradino max 2,5 cm**

Corridoio

**Arrotondamento** dell'angolo mediante fresatura del materiale.

La fresatura può essere una superficie inclinata a 45° oppure arrotondata manualmente con utensile idoneo (raggio di smussatura non inferiore a 1 cm)

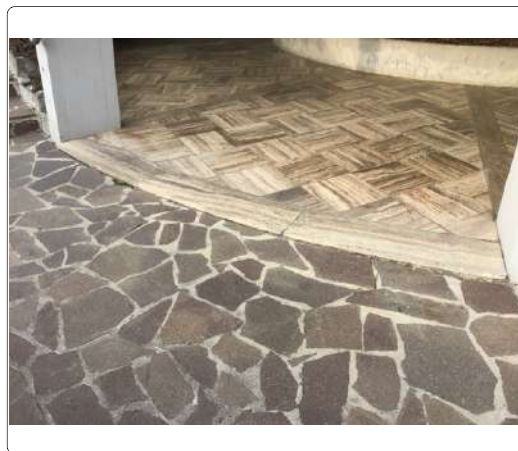
10-61

Dislivello causato da **gradino max 2,5 cm**

Corridoio

**Arrotondamento** dell'angolo mediante fresatura del materiale.

La fresatura può essere una superficie inclinata a 45° oppure arrotondata manualmente con utensile idoneo (raggio di smussatura non inferiore a 1 cm)

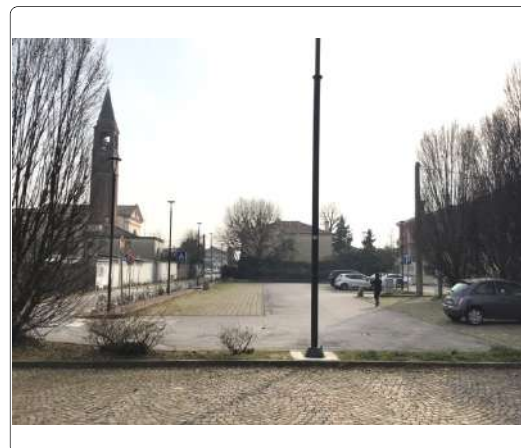
## 11-1

Scarsa o inesistente dotazione di parcheggi riservati ai disabili.  
(**Parcheggio in linea**, parallelo al percorso pedonale)

Area esterna

**Inserimento di un'area** di parcheggio di mt 6x3,20 in aderenza al percorso pedonale.

L'area dovrà essere adeguatamente evidenziata con una segnaletica verticale, posta a cm 220 d'altezza, e da una segnaletica orizzontale che individua una zona di cm 170 di larghezza, relativa all'ingombro dell'autovettura, ed una seconda, di larghezza minima cm 150, necessaria al libero movimento dell'utente in fase di trasferimento.

La zona pedonale, se non complanare, dovrà sempre essere raccordata mediante scivolo (max 6%) con il percorso principale.

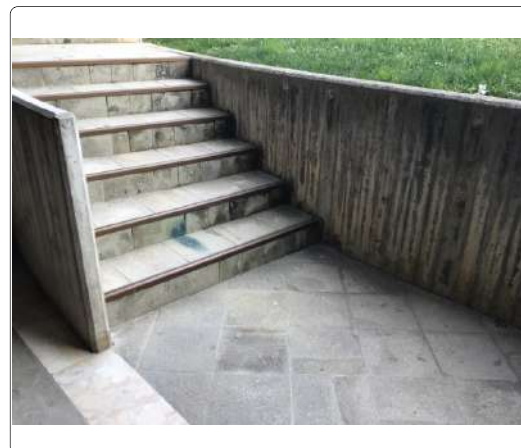
11-27

Segnaletica a pavimento: **assenza solo fascia di pericolo**

Scale

Piano terra

Realizzazione di fascia a pavimento di facile **percezione tattile e visiva**, atta a segnalare il pericolo rappresentato dalla presenza di una SCALA segnale di solo pericolo, a persone non vedenti e ipovedenti.

La fascia tattilo-plantare dovrà essere collocata 20 cm. prima dell'inizio rampa e a 20 cm. dopo fine rampa. La segnaletica dovrà avere una profondità di cm. 60 ed una larghezza pari alla rampa di scale.

Al fine di rafforzare per ragioni di sicurezza e di orientamento l'andamento della o delle rampe di scale, si suggerisce all'inizio e al termine di ogni rampa di inserire una segnaletica tattile sul corrimano

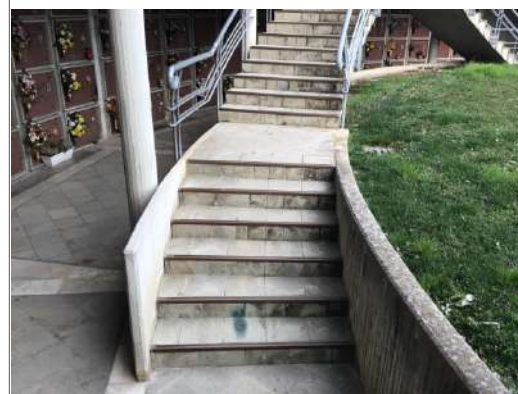
11-29

Corrimano: **inadeguatezza**

Scale

Piano terra

**Prolungamento del corrimano** esistente in modo da rendere il prodotto conforme alla normativa e alla prestazione richiesta.

Il corrimano dovrà avere una sezione pari a quello esistente e prolungarsi per oltre 30 cm. dall'ultimo gradino.

Qualora il gradino sporgesse dalla parete costituendo un ostacolo pericoloso per l'inciampo delle persone, sarà necessario prolungare il corrimano fino a terra. Il materiale dovrà assicurare una presa sicura (anti-scivolo) ed essere gradevole al tatto. Per percepire la soluzione anomala del gradino/i, la differenza di quota dovrà essere cromaticamente segnalata con colore adeguato.

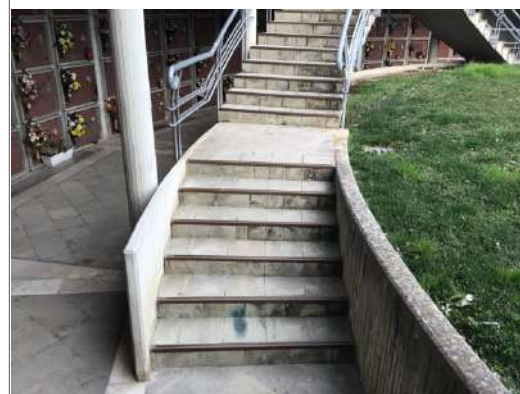
11-30

Corrimano: **inadeguatezza**

Scale

Piano terra

**Prolungamento del corrimano** esistente in modo da rendere il prodotto conforme alla normativa e alla prestazione richiesta.

Il corrimano dovrà avere una sezione pari a quello esistente e prolungarsi per oltre 30 cm. dall'ultimo gradino.

Qualora il gradino sporgesse dalla parete costituendo un ostacolo pericoloso per l'inciampo delle persone, sarà necessario prolungare il corrimano fino a terra. Il materiale dovrà assicurare una presa sicura (anti-scivolo) ed essere gradevole al tatto. Per percepire la soluzione anomala del gradino/i, la differenza di quota dovrà essere cromaticamente segnalata con colore adeguato.

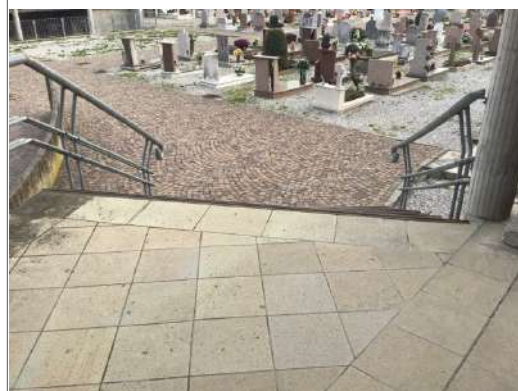
11-31

Segnaletica a pavimento: **assenza**

Scale

1° Piano

Realizzazione di fascia a pavimento di facile **percezione tattile e visiva**, atta a segnalare **l'inizio e la fine di una rampa scala** a persone non vedenti e ipovedenti.

La fascia tattilo-plantare dovrà essere collocata 20 cm. prima dell'inizio rampa e a 20 cm. dopo fine rampa. La segnaletica dovrà avere una profondità di cm. 60 ed una larghezza pari alla rampa di scale.

Al fine di rafforzare per ragioni di sicurezza e di orientamento l'andamento della o delle rampe di scale, si suggerisce all'inizio e al termine di ogni rampa di inserire una segnaletica tattile sul corrimano

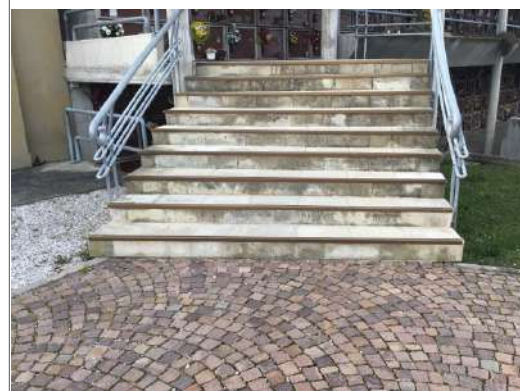
11-32

Segnaletica a pavimento: **assenza solo fascia di pericolo**

Scale

Piano terra

Realizzazione di fascia a pavimento di facile **percezione tattile e visiva**, atta a segnalare il pericolo rappresentato dalla presenza di una SCALA segnale di solo pericolo, a persone non vedenti e ipovedenti.

Al fine di rafforzare per ragioni di sicurezza e di orientamento l'andamento della o delle rampe di scale, si suggerisce all'inizio e al termine di ogni rampa di inserire una segnaletica tattile sul corrimano

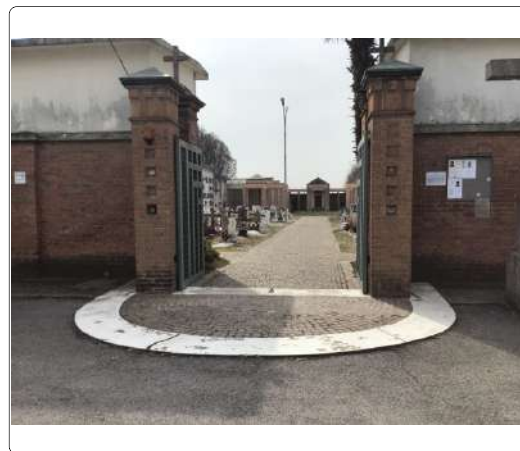
Pavimentazione con **sconnessioni dovute alle fugature**

**Rifacimento della fugatura** tramite asportazione materiale eventualmente sporgente e ripristino materiale dove mancante, con stilatura adeguata al fine di ottenere perfetta complanarietà tra gli elementi costituenti la pavimentazione.

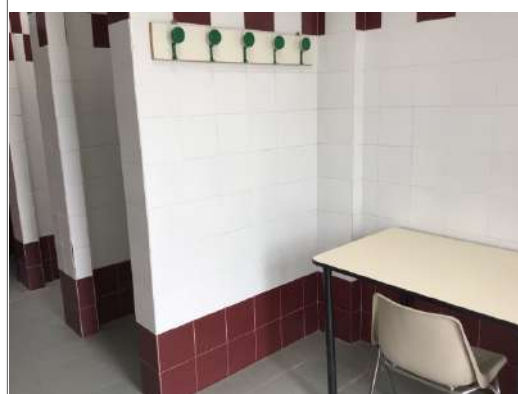
Foto del rilievo

Attaccapanni: **posizione inadeguata**

Localizzazione intervento

Spogliatoio

Piano terra

Riposizionamento di attaccapanni a muro.  
L'attaccapanni utilizzato da persone adulte dovrà essere posizionato ad un'altezza di circa 160 cm dal piano del pavimento, avendo cura di porre alcuni appendini anche all'altezza di cm 120 che verranno utilizzati da persone di bassa statura o su sedia a ruote. In caso di utilizzo prevalente da parte di bambini l'attaccapanni sarà posto alle seguenti altezze: cm 100 per scuole materne e cm 120 per scuole elementari.

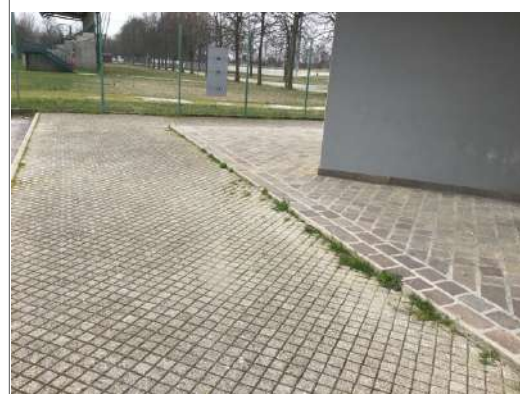
Foto del rilievo

Data rilievo  
11/03/2021COD.  
INT.**24-7**Criticità rilevata  
rampa: assenza

Area esterna

Nuova realizzazione di rampa per il superamento del dislivello.

La rampa dovrà avere una pendenza longitudinale tale da consentirne l'agevole superamento da parte di tutti (preferibilmente inferiore al 5%), e pendenza trasversale non superiore all'1%. La pavimentazione dovrà essere antisdrucchioliva, uniforme e compatta. La rampa dovrà avere larghezza non inferiore a cm 90 (se possibile larghezza 150 cm) ed essere dotata di cordoli battiruota laterali di altezza non inferiore a cm 10. Per lunghezze superiori a 10 m sarà necessario interrompere la rampa con un piano orizzontale intermedio di dimensioni non inferiori a cm 150x150.

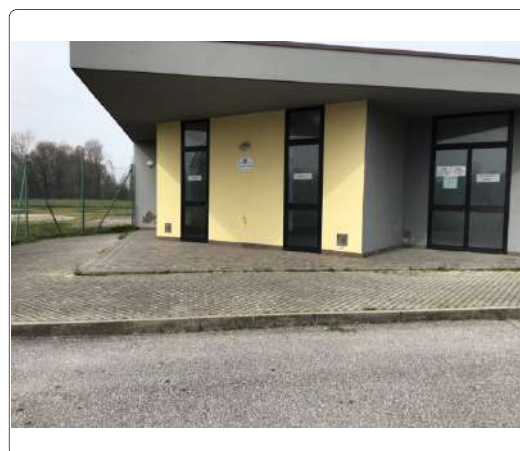
Foto del rilievo

Criticità rilevata  
rampa: assenza

Area esterna

Nuova realizzazione di rampa per il superamento del dislivello.

La rampa dovrà avere una pendenza longitudinale tale da consentirne l'agevole superamento da parte di tutti (preferibilmente inferiore al 5%), e pendenza trasversale non superiore all'1%. La pavimentazione dovrà essere antisdrucchiabile, uniforme e compatta. La rampa dovrà avere larghezza non inferiore a cm 90 (se possibile larghezza 150 cm) ed essere dotata di cordoli battiruota laterali di altezza non inferiore a cm 10. Per lunghezze superiori a 10 m sarà necessario interrompere la rampa con un piano orizzontale intermedio di dimensioni non inferiori a cm 150x150.
