COMUNE DI SANTA GIUSTINA IN COLLE

ACQUE RISORGIVE  
CONSORZIO DI BONIFICA

# PIANO DELLE ACQUE INTERCOMUNALE

DATA		ELABORATO			
15 LUGLIO 2017		CARTA DEGLI INTERVENTI DI PROGETTO SANTA GIUSTINA IN COLLE			
SCALA 1:10.000					
CODICE ELABORATO		GRUPPO DI LAVORO			
AR036 PA 03 03 01 PLSP 00		COMUNE DI SANTA GIUSTINA IN COLLE geom. Silvana Franco - Responsabile Ufficio Edilizia Privata, Urbanistica e Ambiente geom. Guido Pasquin - Responsabile Ufficio Lavori Pubblici e Manutenzioni			
CONSORZIO DI BONIFICA ACQUE RISORGIVE		COMUNE DI SAN GIORGIO DELLE PERTICHE geom. Gastone Arzallini - Responsabile Ufficio Edilizia Privata, Urbanistica, Tutela dell'Ambiente e Patrimonio Immobiliare geom. Giuliano Tartaglia - Responsabile Ufficio Manutenzioni e Lavori Pubblici, Viabilità e Protezione Civile			
ing. Carlo Bendorichio - DIRETTORE GENERALE					
ing. Michele Caffini - DIRETTORE AREA TECNICA					
ing. Luca Mason - UFFICIO PIANIFICAZIONE E SVILUPPO NUOVE OPERE					
geom. Renzo Guion - UFFICIO GESTIONE					
REV. N°	DATA	MOTIVO DELLA REVISIONE	REDIGE	VERIFICA	APPROVA

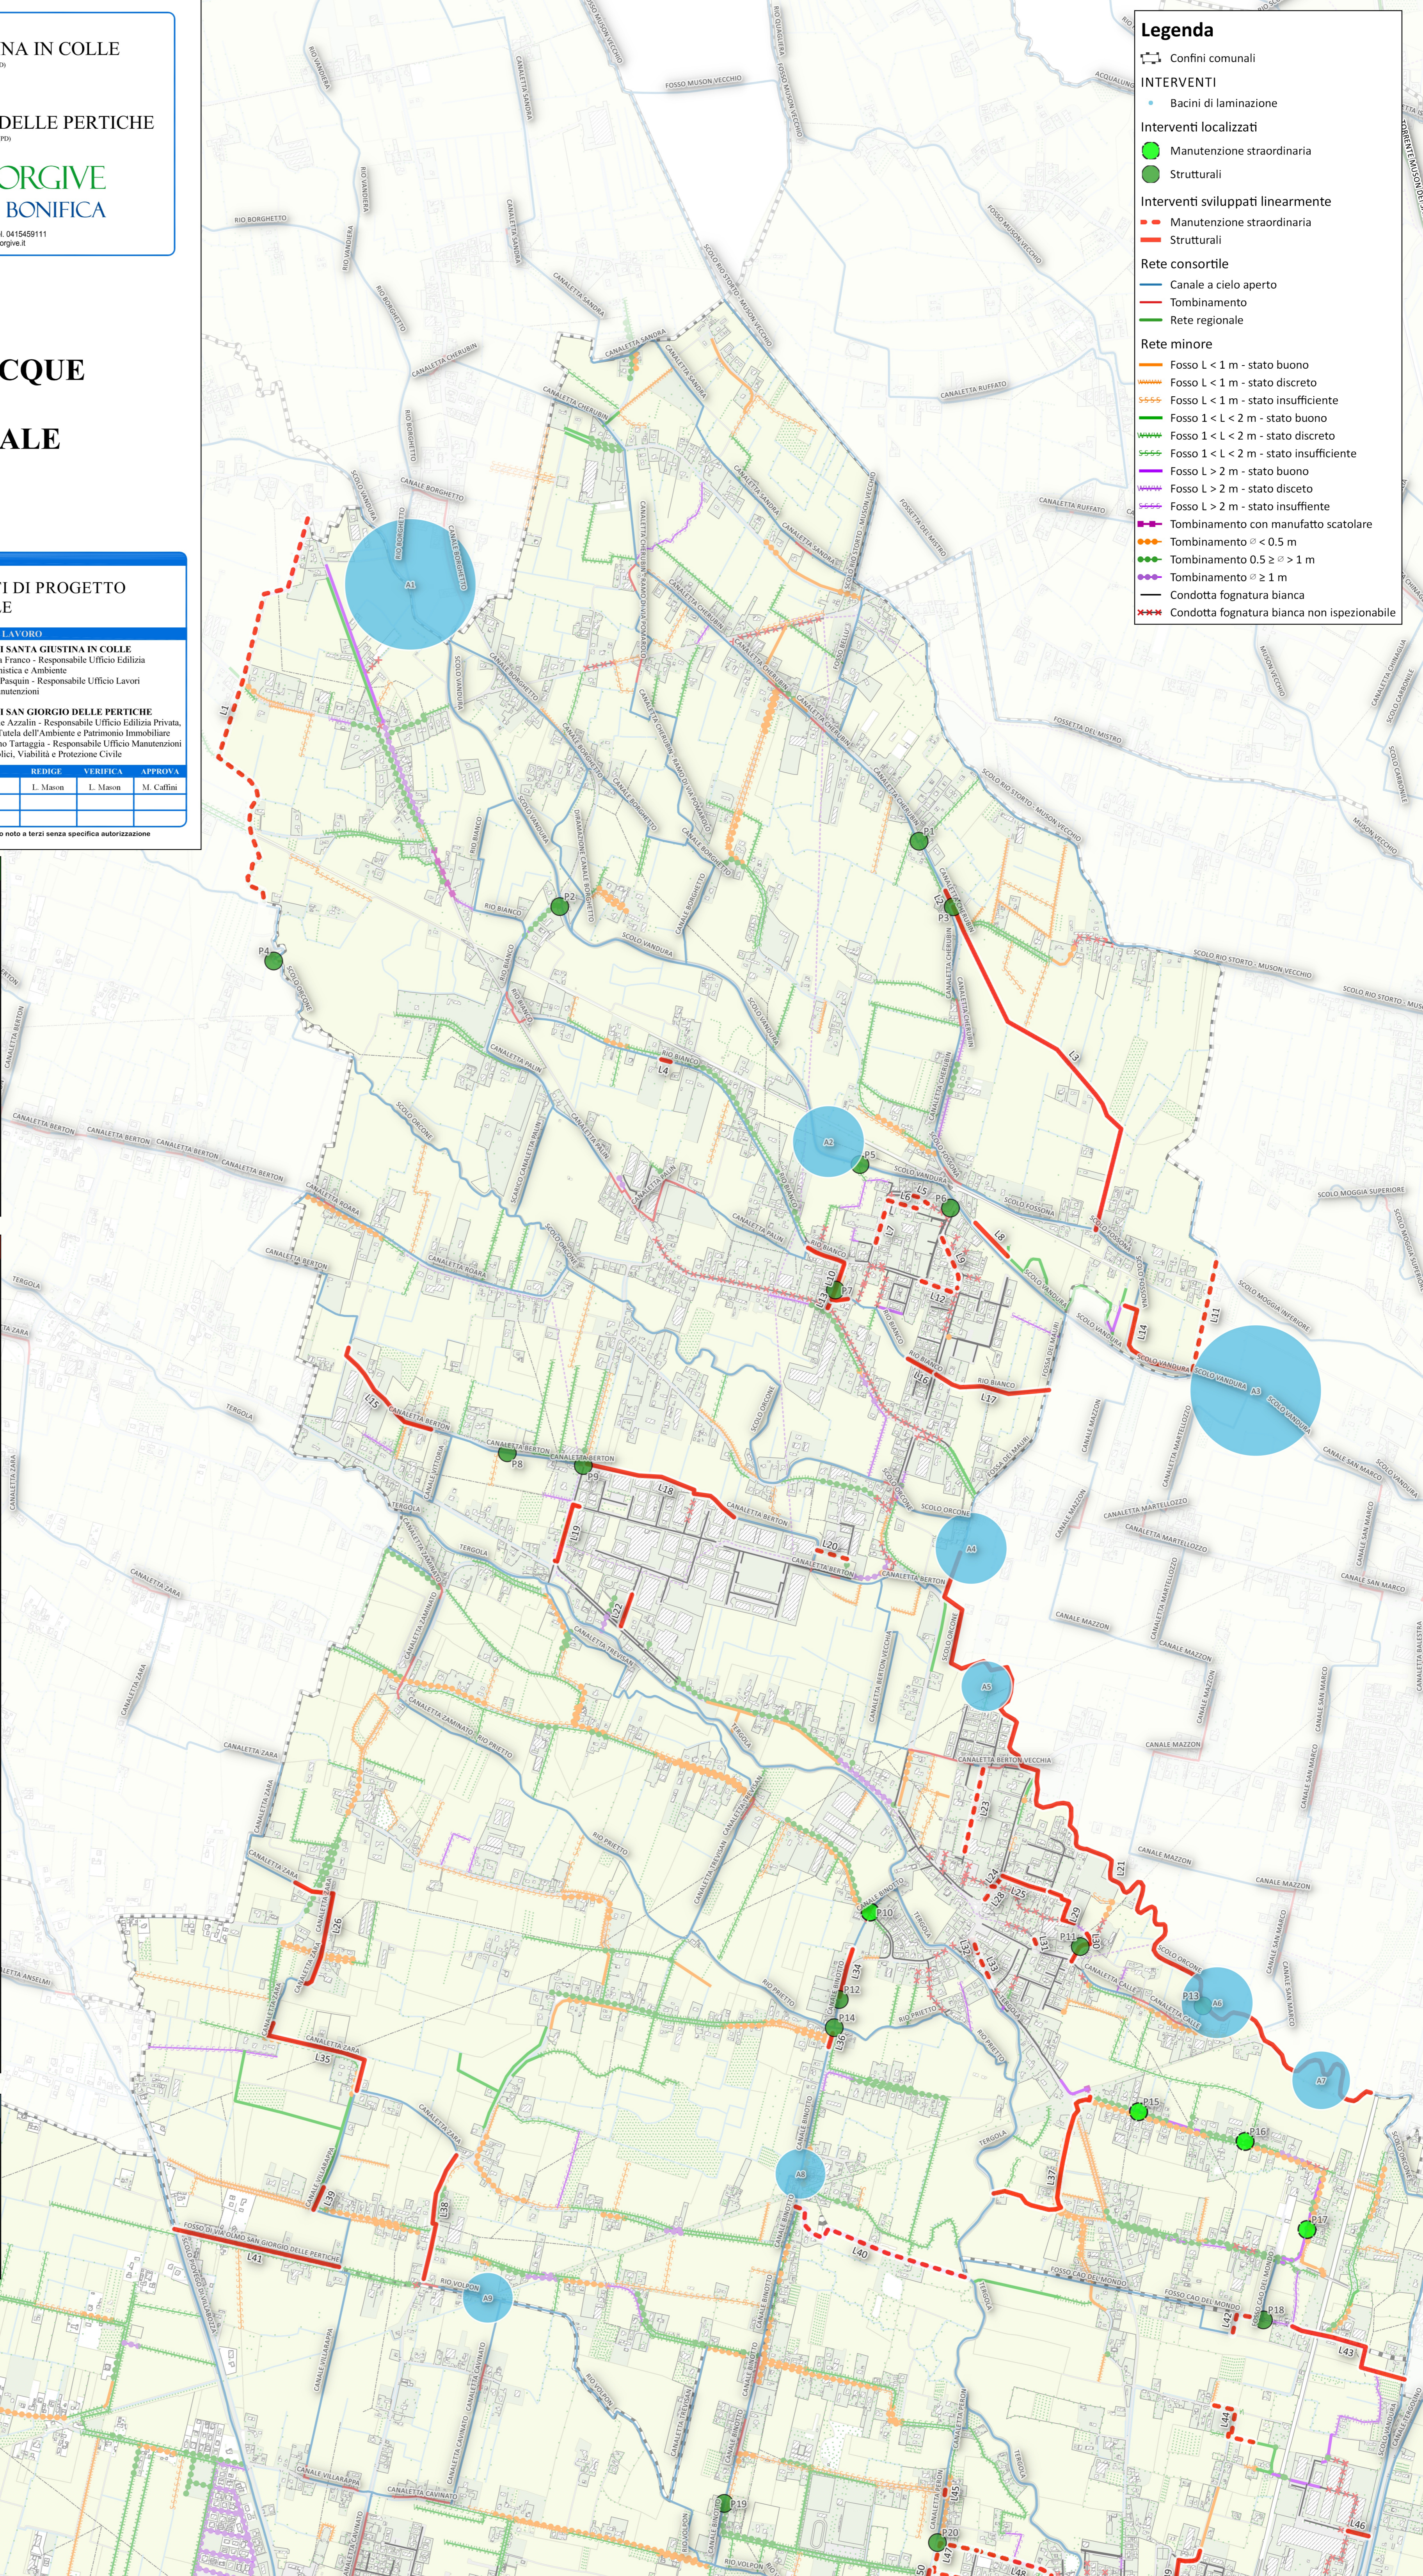
#### INTERVENTI LOCALIZZATI - "P"

PROG	Descrizione
1	Rifacimento attraversamento con manufatto scotolare
2	Apposizione nuovo clapet
3	Adeguamento paratoia
4	Ponte dalla staticità compromessa da rimuovere o rifare
5	Apposizione clapet
6	Nuovo scarico in Vandura con impianto idrovoro (2x200l/s) di emergenza
7	Problemi staticità tombinamento, necessaria verifica e intervento
8	Rifacimento ponte con manufatti scotolari
9	Necessaria idropulizia subito, sostituzione manufatti con scotolare a medio termine
10	Verificare tenuta paratoia
11	Cedimento tubazioni CLS da monitorare/risolvere
12	Ponte fuori quota da rifare
13	Trasformare paratoia in clapet
14	Rifacimento sifone Binotto/Prieto con tubazione D80
15	Idropulizia ponte
16	Idropulizia ponte
17	Idropulizia ponte
18	Adeguamento e gestione paratoia da parte del Consorzio di bonifica
19	Ponte fuori quota da rifare
20	Apposizione clapet

#### INTERVENTI SVILUPPATI LINEARMENTE - "L"

PROG	Descrizione
1	Ripristino funzionalità fosso demaniale
2	Rifacimento tombinamento con manufatto scotolare
3	Manutenzione straordinaria e adeguamento sezione ex canaletta Fontane Bianche quale bypas
4	Tombinamento fuori quota
5	Effettuare idropulizia condotta
6	Rimozione radici e idropulizia condotta esistente
7	Rispristino ispezionabilità e idropulizia condotta
8	Creazione/ripristino nuova affossatura
9	Ripristino ispezionabilità, videospesione
10	Rifacimento tombinamento con manufatti scotolari
11	Ripristino funzionalità demanio
12	Effettuare idropulizia condotta
13	Creazione ispezione e idropulizia condotta esistente
14	Verifica sifone e manutenzione straordinaria fosso
15	Rifacimento ponti sottodimensionati con adeguamento sezione Canaletta Berton
16	Rifacimento tombinamento con unico manufatto scotolare
17	Regolarizzazione sezione Rio Bianco con rifacimento ponti
18	Adeguamento sezione della canaletta Berton

19	Rifacimento condotte con D100
20	Manutenzione straordinaria fosso esistente
21	Adeguamento cigli con piccola arginatura
22	Creazione collegamento per possibilità scarico in Tergola
23	Ripristino ispezionabilità e controllo funzionalità
24	Rifacimento linea fognaria bianca in sedime pubblico
25	Rifacimento condotta con D100
26	Rifacimento tombinamenti/ponti sottodimensionati
27	Ripristino ispezionabilità attraversamento o creazione di uno nuovo
28	Idropulizia e ripristino ispezionabilità
29	Rifacimento con condotta D120
30	Rifacimento con condotta D120
31	Idropulizia e videospesione
32	Ripristino ispezionabilità, verifica consistenza rete verso N e idropulizia
33	Idropulizia
34	Necessario spurgo fondo e canaljet ponti dopo rifacimento ponte a valle
35	Rifacimento ponti/tombinamenti sottodimensionati
36	Rifacimento tombinamento con D120
37	Adeguamento attraversamenti e sezione fosso fino a scarico in Tergola con clapet

38	Rifacimento tombinamenti/ponti sottodimensionati
39	Rifacimento tombinamento con tubazione maggiore
40	Ripristino funzionalità fosso demaniale e inserimento in rete consortile
41	Rifacimento ponti e manufatto estremo ovest per garantire possibilità di scarico in Piovego di
42	Ripristinare fondo e ripristino sezione
43	Adeguamento fosso esistente e apertura nuovo collegamento con Vandura presidiato da clapet
44	Canaljet ponti e risonzamento fossi
45	Rifacimento tombinamento
46	Creazione scarico in Vandura presidiato da clapet
47	Risonzamento affossatura esistente
48	Spurgo e manutenzione straordinaria fosso e tombinamenti
49	Rifacimento condotta con D120
50	Rifacimento tombinamento

#### BACINI DI LAMINAZIONE - "A"

PROG	Descrizione
1	Bacino di laminazione di circa 100000 mc
2	Bacino di laminazione di circa 30000 mc
3	Bacino di laminazione di circa 100000 mc
4	Bacino di laminazione di circa 30000 mc
5	Bacino di laminazione di circa 15000 mc
6	Bacino di laminazione di circa 30000 mc
7	Bacino di laminazione di circa 20000 mc
8	Bacino di laminazione di circa 15000 mc
9	Bacino di laminazione di circa 15000 mc
